“03·03”福田区深圳第二高技技工学校 深圳粤菜学院（国际烹饪学院）装饰工程 项目死亡事故调查报告

2021年3月3日8时50分许，福田区园岭街道华林社区八卦岭工业区513栋深圳第二高技技工学校深圳粤菜学院（国际烹饪学院）装饰工程项目现场发生一起事故，造成1人死亡、1人受伤。

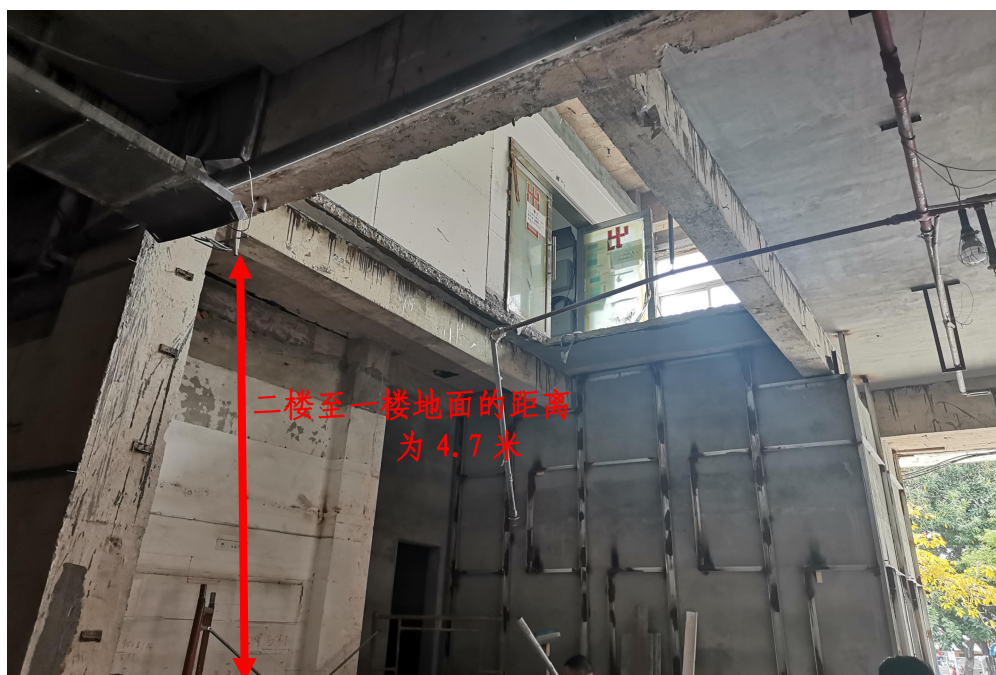
1、事故发生地点位于深圳市福田区八卦岭五区 513 栋厂房项目厂房一、二楼, 二楼至一楼地面的距离为 4.7 米, 洞口长度为 4 米、宽度为 2.4 米, 二楼楼面洞口周边无围挡。

二楼楼面洞口临边未设置防护栏，不符合国家《建筑施工高处作业安全技术规范》JGJ80-2016 规范的 4.2.1 条规定“洞口的防护措施应能确实防止人与物的坠落，各类洞口的防护应根据具体情况采取加盖板、设置防护栏杆及密目网或工具式栏板等措施”。

（一）深圳市金鑫华建设集团有限公司作为项目的施工单位，应该严格落实企业主体责任，一要认真贯彻执行有关安全生产的法律法规、作业标准和操作规程，进一步建立和完善各项安全生产规章制度，加强施工现场安全管理，特别是要加强对现场施工安全管理，及时发现并消除现场存在的安全隐患，确保施工安全。二是要加强施工人员的安全生产教育和培训，切实提高施工人员安全防范意识、事故风险防范意识，杜绝类似事故再次发生。
