“01·22”福田区深圳会展中心场馆大型 维修改造项目死亡事故调查报告

（一）工程名称：深圳会展中心场馆大型维修改造项目；

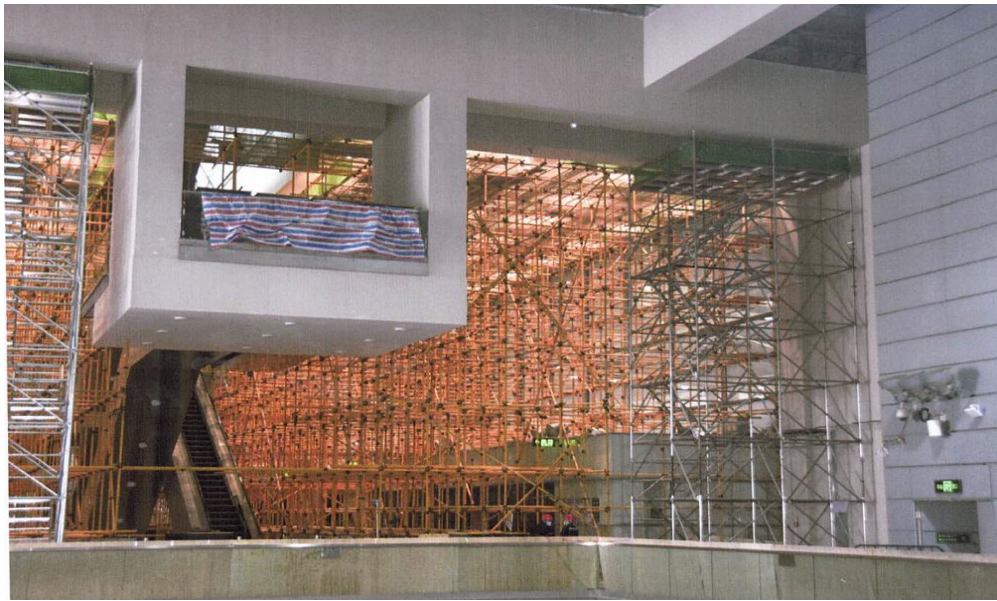
1、根据深圳市公安局福田分局刑警大队四中队的现场勘验检查笔录（勘查号 K4403040305002021010143），可确定事故的起坠点位于深圳会展中心场馆三楼平台南侧移动式操作平台的第四级楼梯与第五级楼梯连接处平台。移动式操作平台高 10 米，为金属材质，第四级楼梯与第五级楼梯连接处平台距地面垂直高度为 6.7 米，平台长 0.9 米，宽 0.35 米。平台东侧边缘处可见 1 枚灰尘减层鞋印，为根部，右脚，鞋尖朝东，鞋印拍照固定。平台东侧为脚手架钢管，平台与上方第一根钢管的距离为 0.95 米，距离上方第二根钢管的距离为 1.41 米。平台上方第一根与第二根钢管表面均有擦蹭痕迹。

三楼平台状况

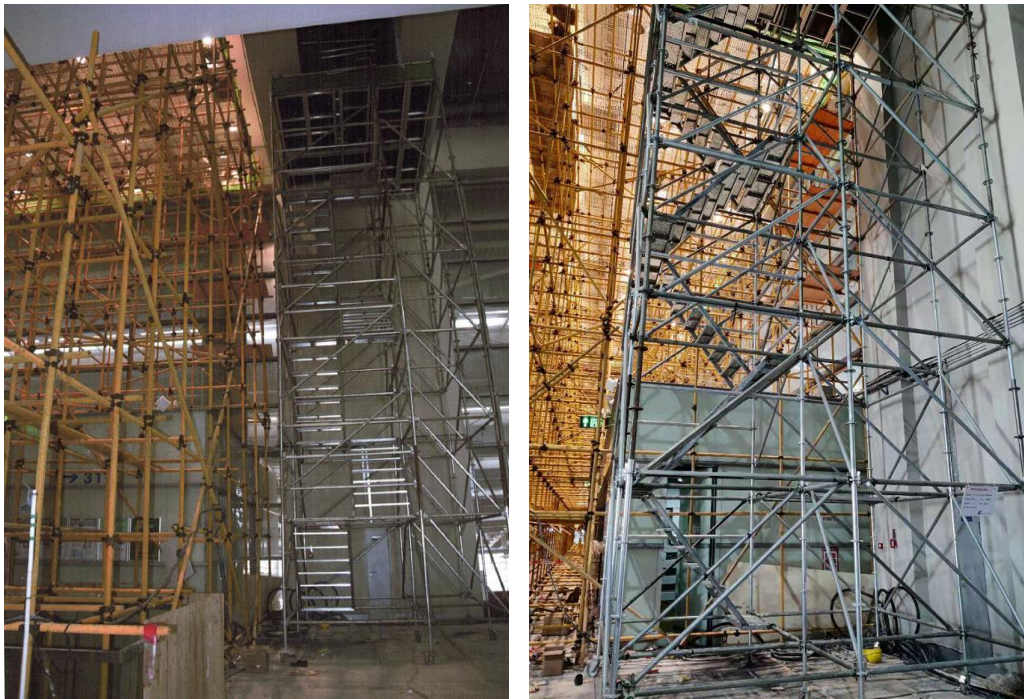
移动式操作平台与脚手架状况

钱某波(死者)作为深圳精工达建筑劳务工程有限公司施工现场架子工班组的业务员，安全意识薄弱，在施工作业现场违规翻越移动式操作平台护栏，且未按规定使用劳动防护用品(事发时穿着皮鞋非防滑鞋)步入搭建好的脚手架上方区域。

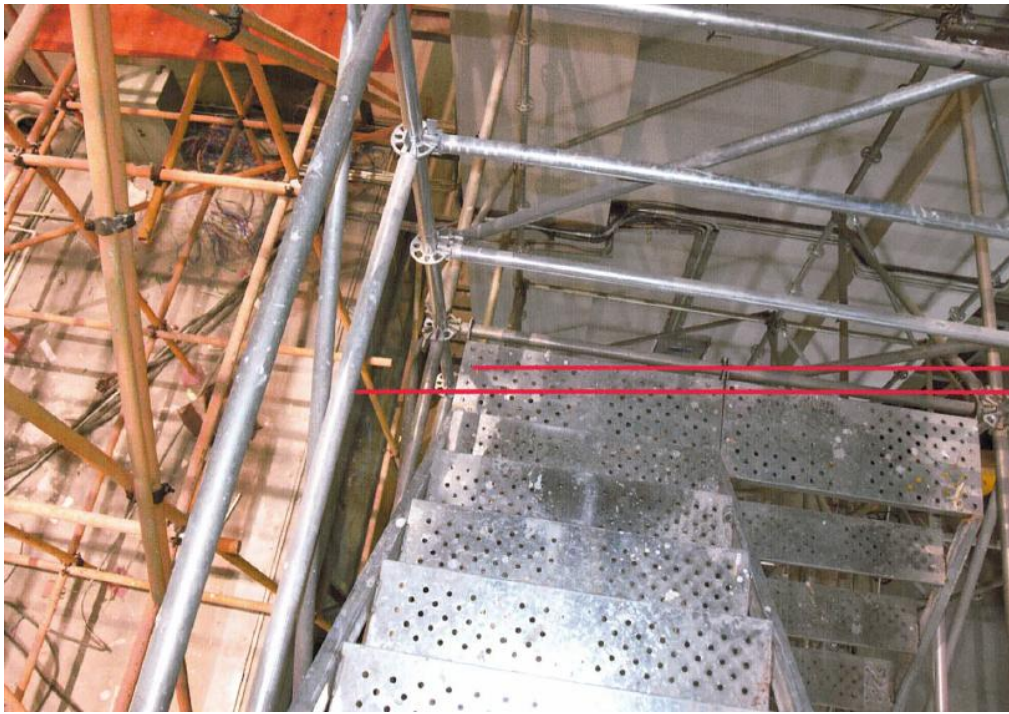
第四级楼梯与第五级楼梯连接处平台状况

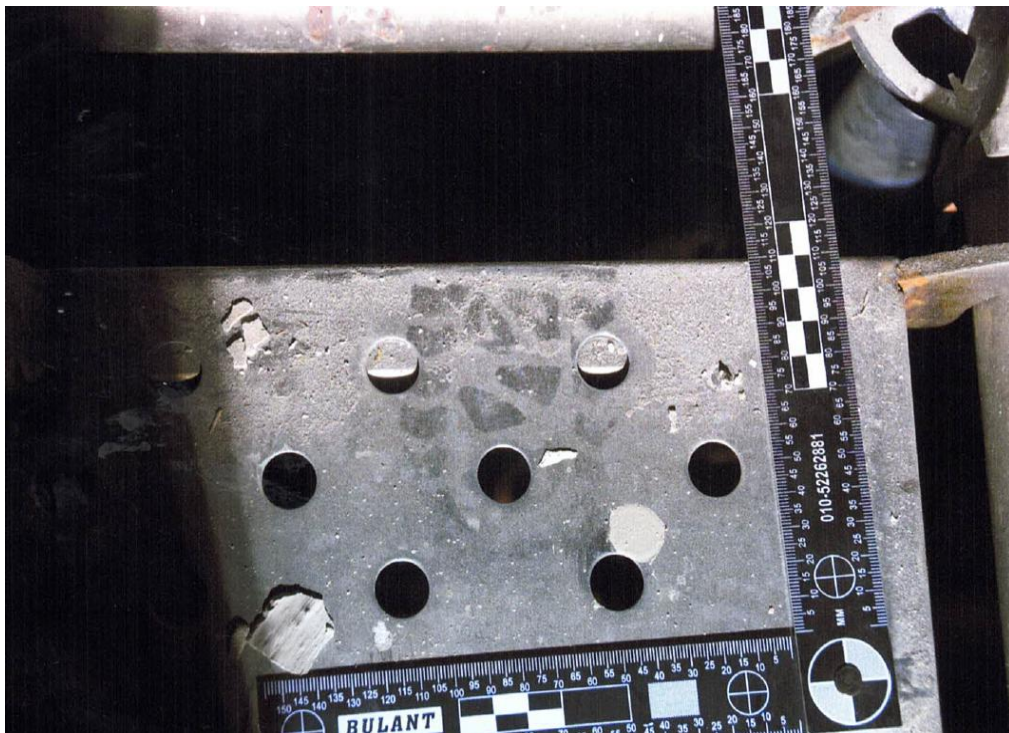
第四级楼梯与第五级楼梯连接处平台上的鞋印

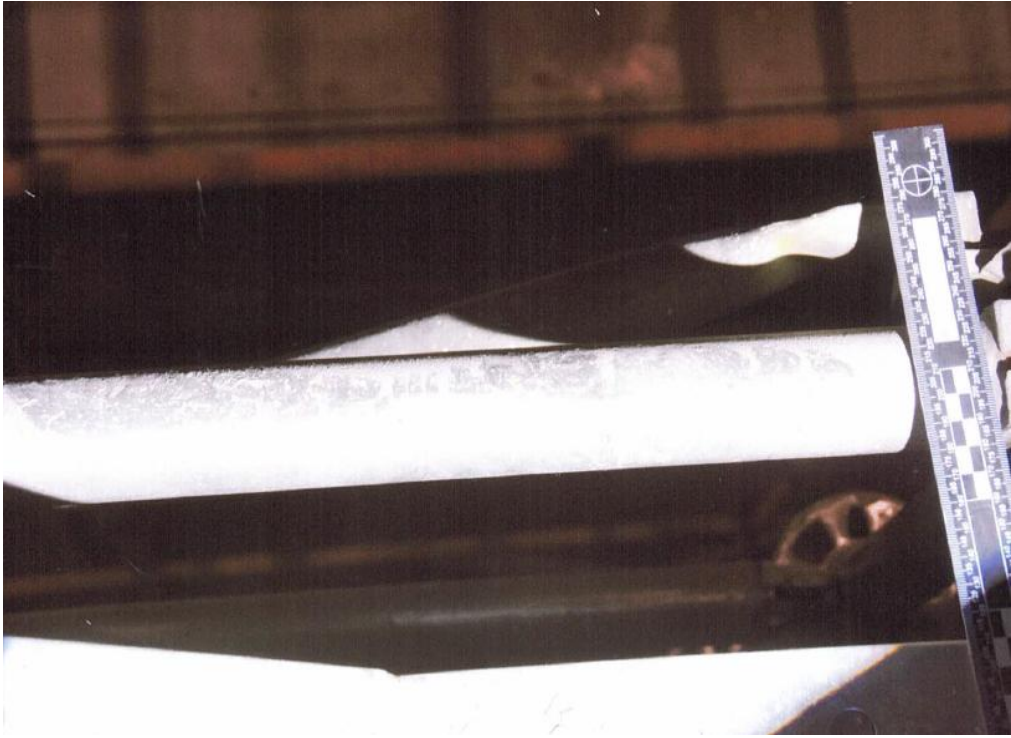
第四级楼梯与第五级楼梯连接处平台东侧上方护栏擦蹭痕迹

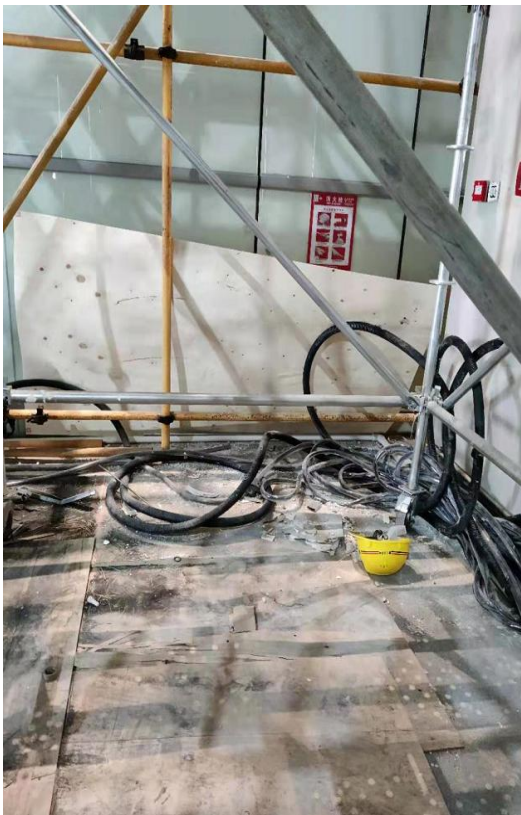
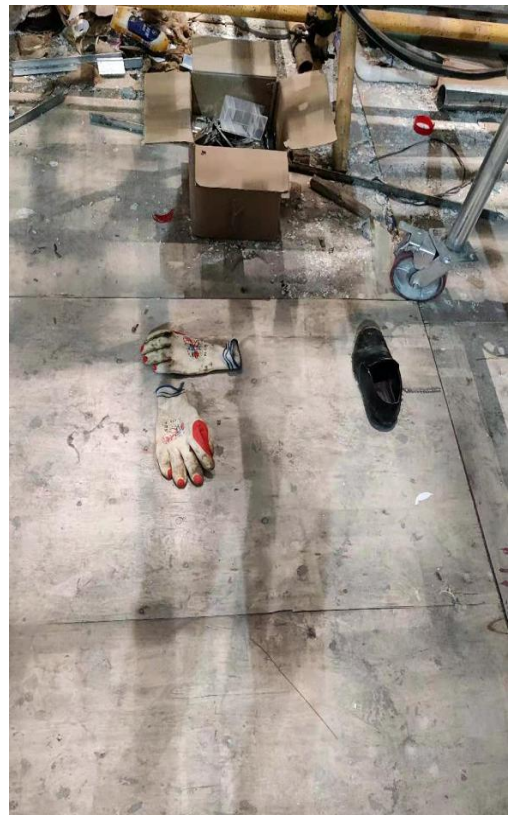
2、死者遗留在现场的安全帽、皮鞋及手套。
