“12·24”福田水质净化厂新增临时扩能改造污泥项目死亡事故调查报告

福田区人民政府：

2020年12月24日8时15分许，福田区沙头街道辖区白石路5号福田水质净化厂新增临时扩能改造污泥项目工地发生一起事故，造成1人死亡。

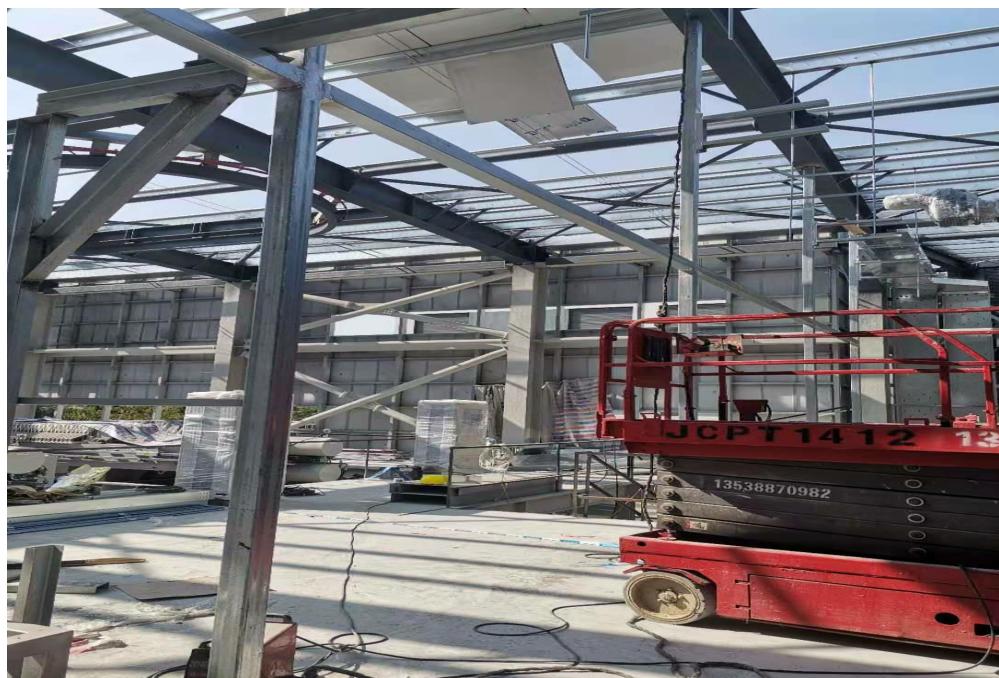
1、事故发生地点位于深圳市福田水质净化厂新增临时扩能改造污泥项目厂房二楼顶棚，整栋厂房的高度为 14 米，二楼顶棚与二楼地面的距离为 7.89 米。事发点的隔热板属于轻质型板材，具体参数为：尺寸长 8.2 米，宽 1.07 米，厚度为 0.1 米，重量大约为 75 公斤。

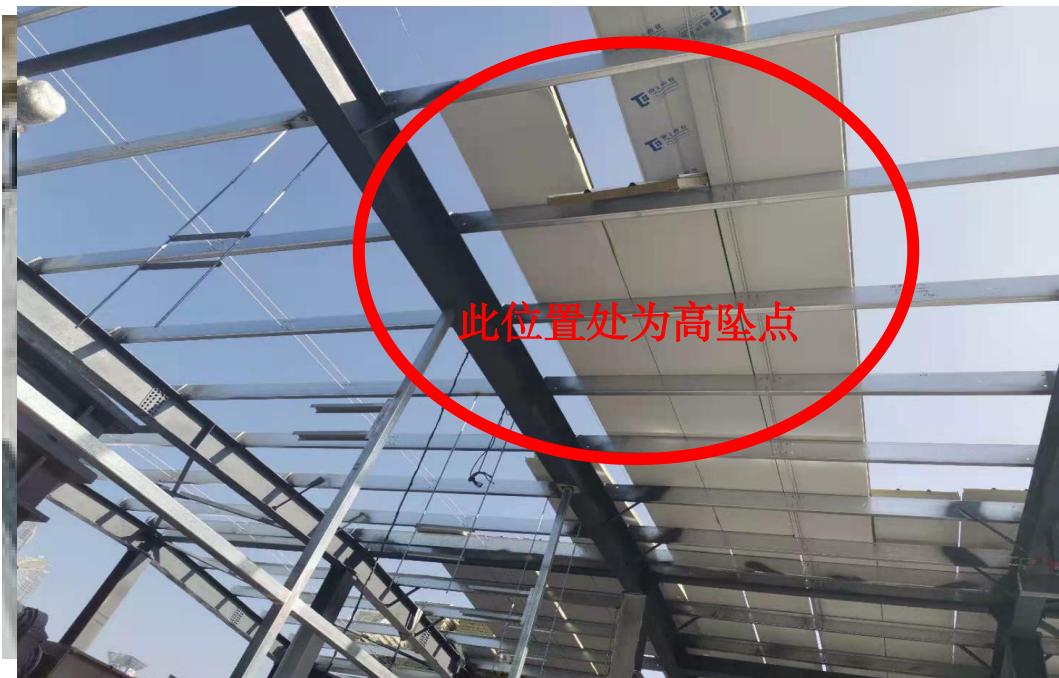
2、二楼楼顶的隔热板踩踏处，隔热板发生了严重的折弯变形。经现场勘查，未见屋面作业设置临边安全防护措施，现场未搭设临时走道板支设安全平网。

根据现场勘查，一是该项目的厂房二楼顶棚作业面周边未设防护栏、未加挂防护网、设临时走道板，梁下未支设安全平网，不符合国家《建筑施工高处作业安全技术规范》（JGJ80-2016）要求（屋面作业时应符合下列规定：1、在坡度大于 25° 的屋面上作业，当无外脚手架时，应在屋檐边设置不低于1.5米高的防护栏杆，并应采用密目式安全立网全封闭；2、在轻质型材等屋面上作业，应搭设临时走道板，不得在轻质型材上行走；安装轻质型材板前，应采取在梁下支设安全平网或搭设脚手架等安全防护措施）。二是作业人员在作业时身上的安全带挂钩未悬挂在安全绳（临边钢丝绳）上。三是作业人员未按《专项施工方案》进行施工（在隔热板板上走动）。四是溜绳安全环之间距离和人员固定位置不相符，违背《专项施工方案》。

(一) 强化施工现场安全管理。深圳市华艺阳光装饰设计工程有限公司作为项目的施工单位，**一要**认真落实企业安全生产主体责任制，认真贯彻执行有关安全生产的法律法规、作业标准和操作规程，进一步建立和完善各项安全生产规章制度，加强施工现场安全管理，特别是要加强对危大工程施工安全专项方案的施工管理，及时发现存在的问题和隐患，确保施工安全。**二要**积极开展安全生产标准化建设，自觉规范建筑施工安全生产行为；切实加强安全宣传教育和培训工作，严格按照《专项施工方案》施工，增强从业人员安全防护和自我保护意识，自觉抵制违章指挥、违章作业的行为。**三要**编制的《专项施工方案》务必具有针对性和可操作性，确保项目工程合理、有效、高质量完成。**四要**强化劳务工人管理，加强作业人员资质审核，认真履行三级安全教育职责，切实提高劳务务工人员安全意识，杜绝类似事故再次发生。

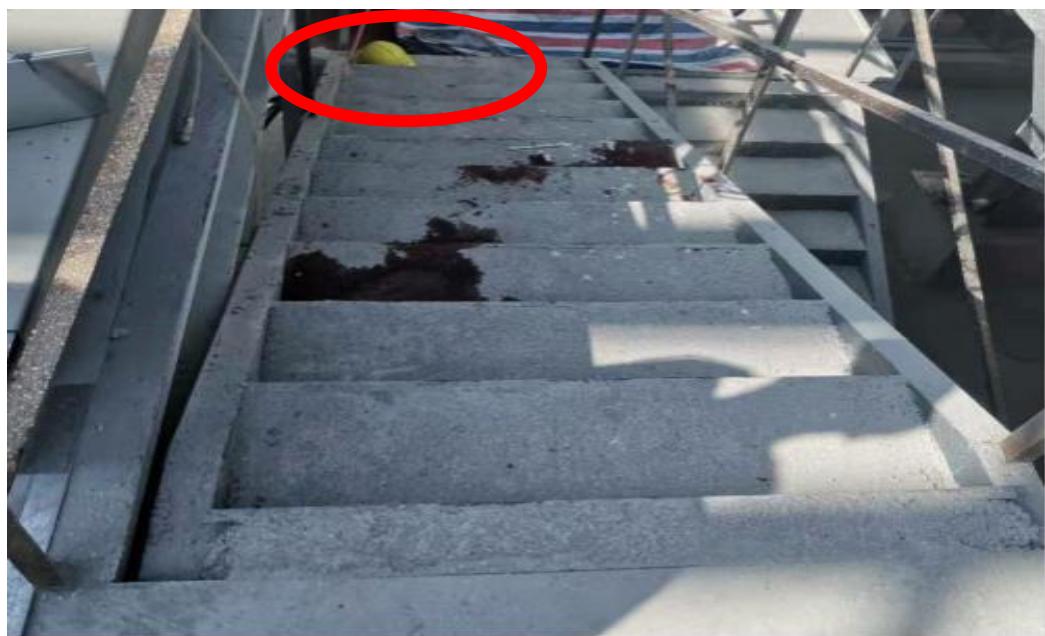
3、事故现场死者的安全帽完好无损，安全帽在死者头部的侧前方；（死者）身上系有安全带。
