“5·30” 福田区黄木岗道路疏解钢便桥 死亡事故调查报告

2019 年 5 月 30 日 7 时许，位于深圳市福田区笋岗路与华富路交叉路口的黄木岗道路疏解钢便桥施工工地发生一起高处坠落事故，造成一人死亡。

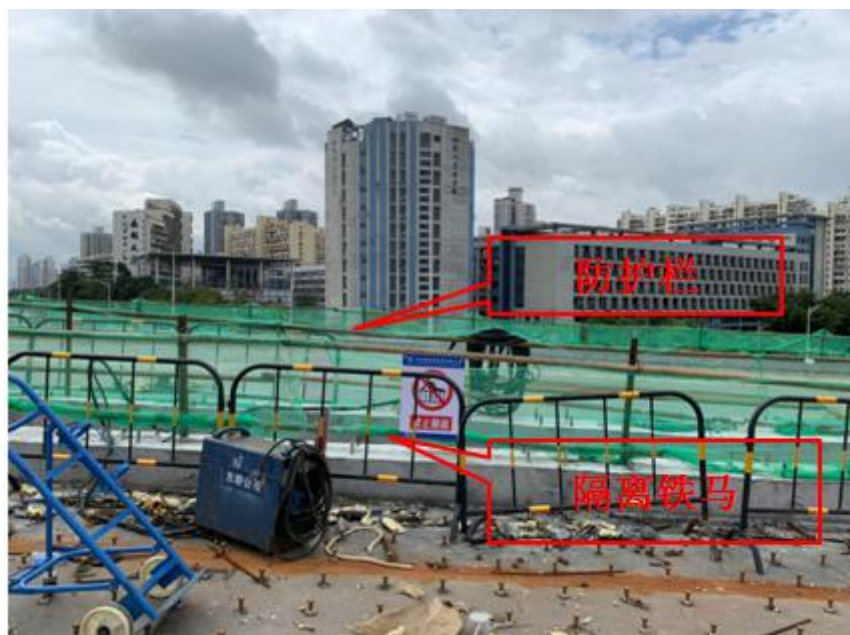
坠落位置防护

经实地勘察，并与施工方案进行比对，临边防护栏杆设置符合施工要求。

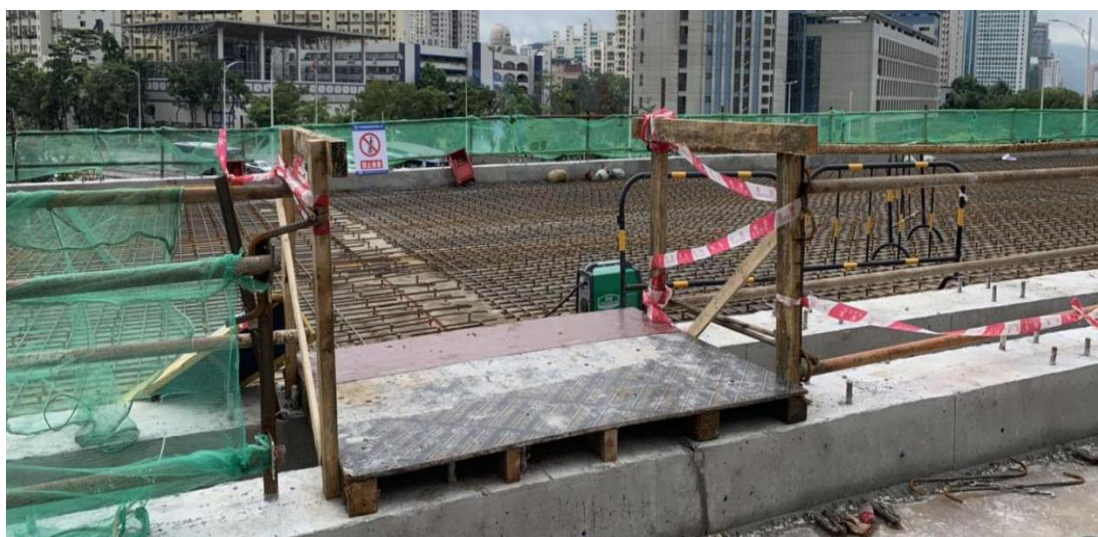
按照方案设置的通道

据现场勘查，设置有左右幅互通的过人通道，防护栏杆上悬挂了相关安全警示标识，符合施工方案设计。

栓钉班负责人何某洪安全意识淡薄，在施工作业现场违反安全生产规章制度和操作规程，未按照要求从搭设的过人通道通行，违章翻越左右幅桥梁缝隙设置的安全防护栏杆，导致失足从梁桥缝隙中坠落。
