# “9·12”福田区万科滨海云中心死亡事故 调查报告

2019年9月12日10时39分，位于福田区泰然八路一号万科滨海云中心一楼大堂东门外发生一起事故，造成1人死亡。

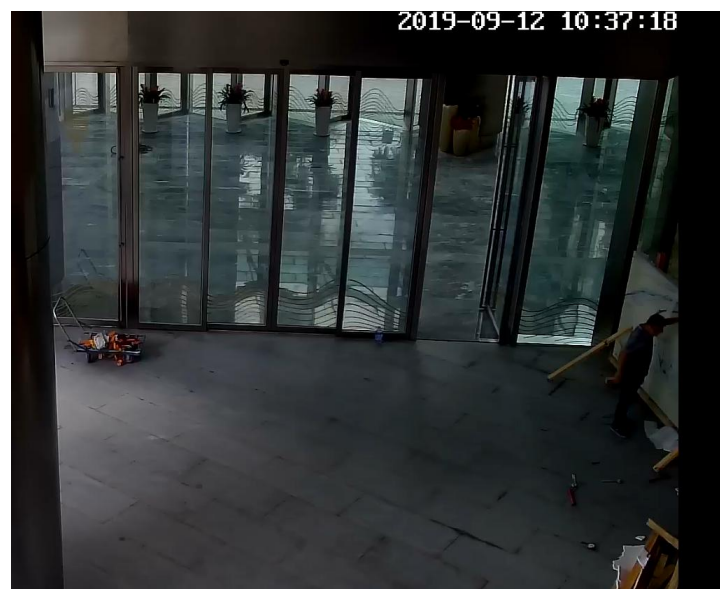
姜某作业中（未佩戴安全防护用品）
