“1·18”福田区礼园工程项目死亡事故 调查报告

项目名称：北中轴四园及连廊功能完善建设工程

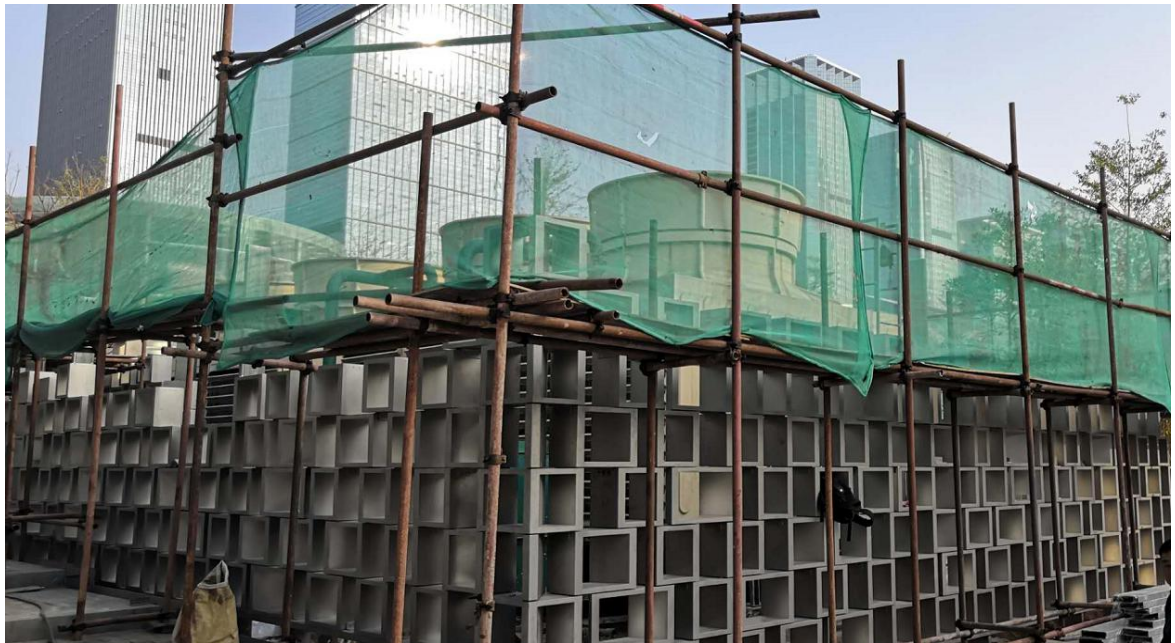
礼园不锈钢景墙部分状况

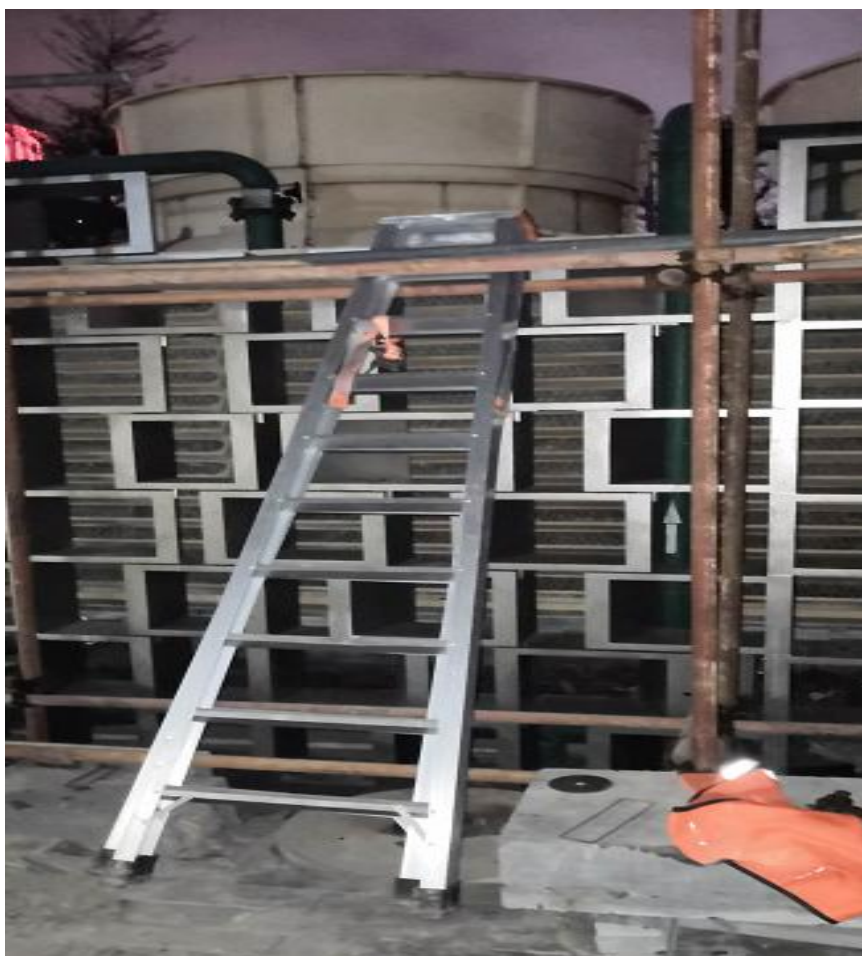
脚手架离地面高度为 2.52 米

施工作业人员冉某斌在脚手架上进行高处作业时，安全意识薄弱，未按规定系扣好安全防护用品。

（一）深圳艺豪不锈钢工程有限公司要认真吸取事故教训，特别是不锈钢安装作业时要严格遵守高处作业规程，加强对作业人员安全教育培训，提高作业人员安全隐患风险防

范意识；同时要按规定进行有效安全作业监控，防范类似高坠事故发生。

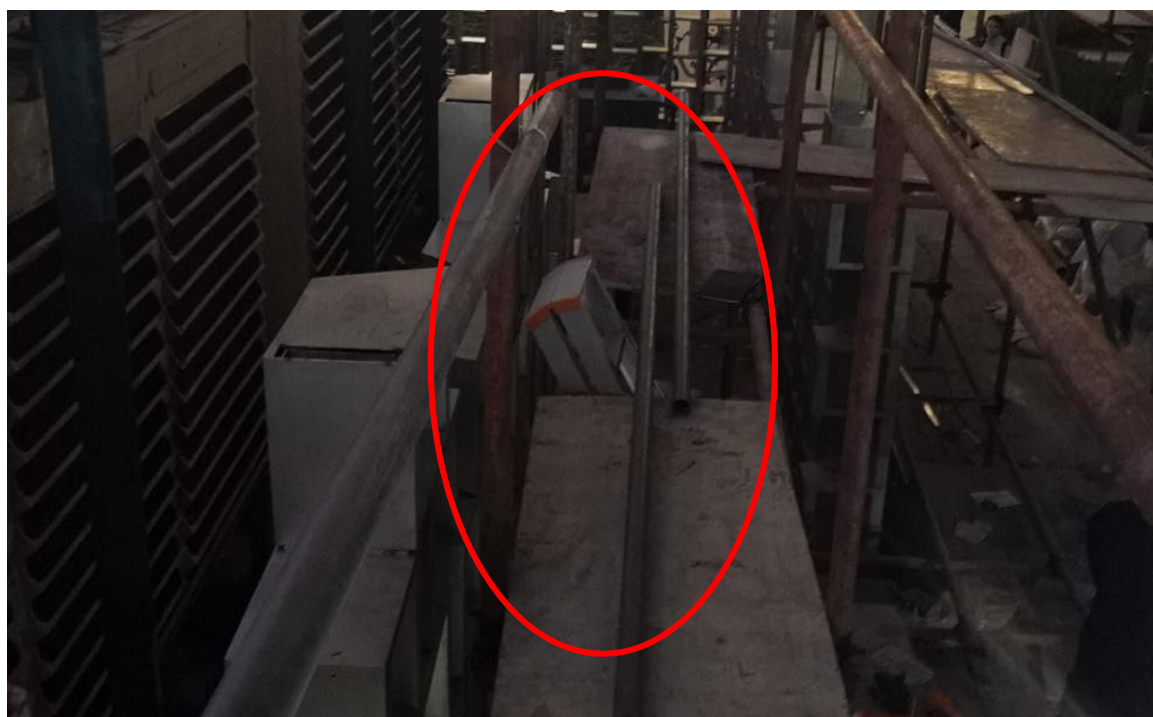
冉某斌在脚手架上的站立面

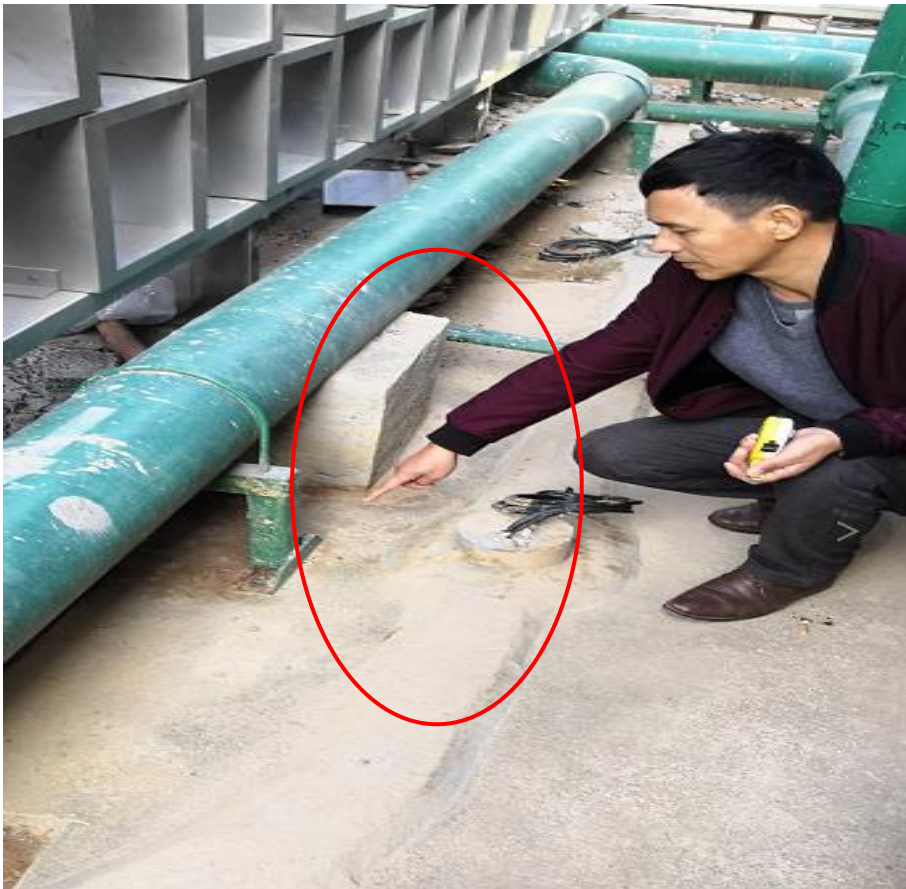
2018 年 12 月 28 日，深圳艺豪不锈钢工程有限公司作业人员开始进场对礼园不锈钢景墙进行专项施工。2019 年 1 月 18 日 13 时许，深圳艺豪不锈钢工程有限公司的工人冉某斌，在对礼园不锈钢景墙进行专项施工作业时，不慎从脚手架上高坠落至地面处，导致其头部受伤。120 将伤者冉某斌送往北京大学深圳医院进行救治，后冉某斌家属将其转院至重庆老家进行治疗。2019 年 1 月 19 日，因冉某斌伤势过重医治无效死亡。

冉某斌在脚手架上高坠后的坠落位置
