“08·17”福田区群星迪士高舞厅死亡事故调查报告

福田区人民政府:

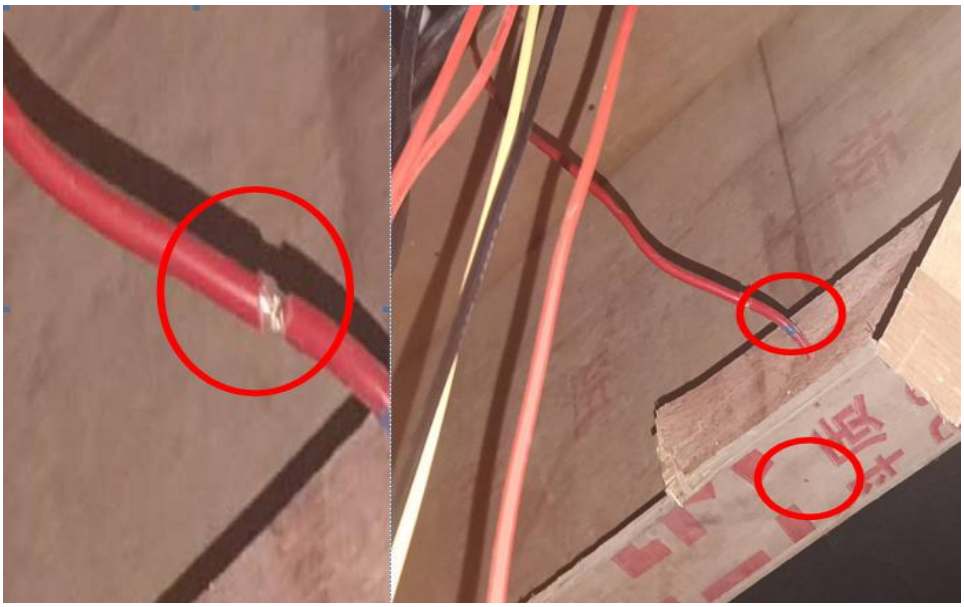
1、事故现场的走廊上方装修搭建的龙骨架、导线管等作业，距地面大约 4 米；吊顶天花内的龙骨架采用轻型龙骨型与砼土顶板固定相接的金属螺杆连接，金属导线管等采用金属支吊架连接固定。

经检测，金属龙骨架、金属导线管、金属支吊架等物件均没有漏电现象。

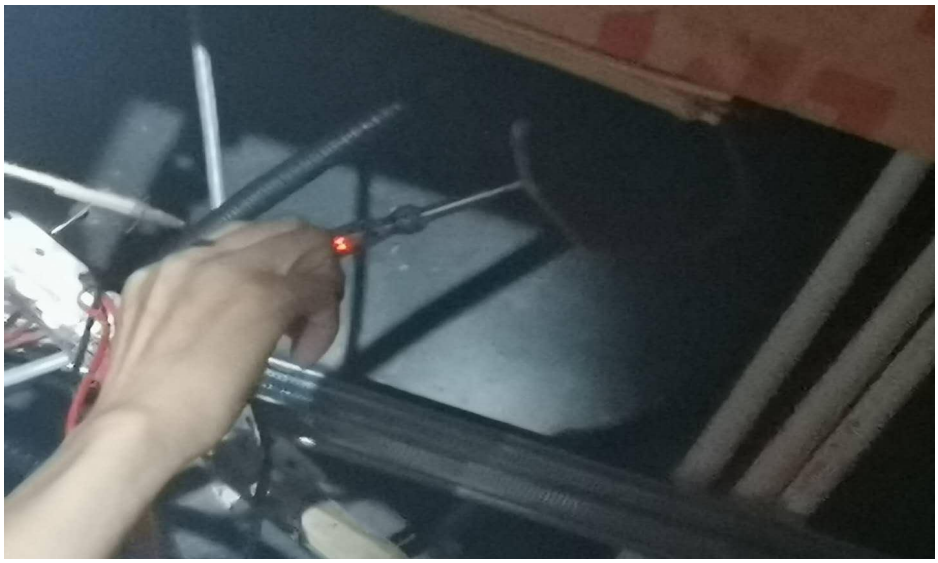
2、在事发现场发现一根红色的电源线末端处被剥开裸露出 3.5cm 左右的铜芯软线，经送电检测为无电状态，现场有一截 1.35m 的电源线被剪断。
