# 深圳市福田区水务工程质量安全监督

# 通 报

2021 年第 1 期总第 4 期

福田区水务工程质量安全监督站 编      2021 年 4 月 1 日印发

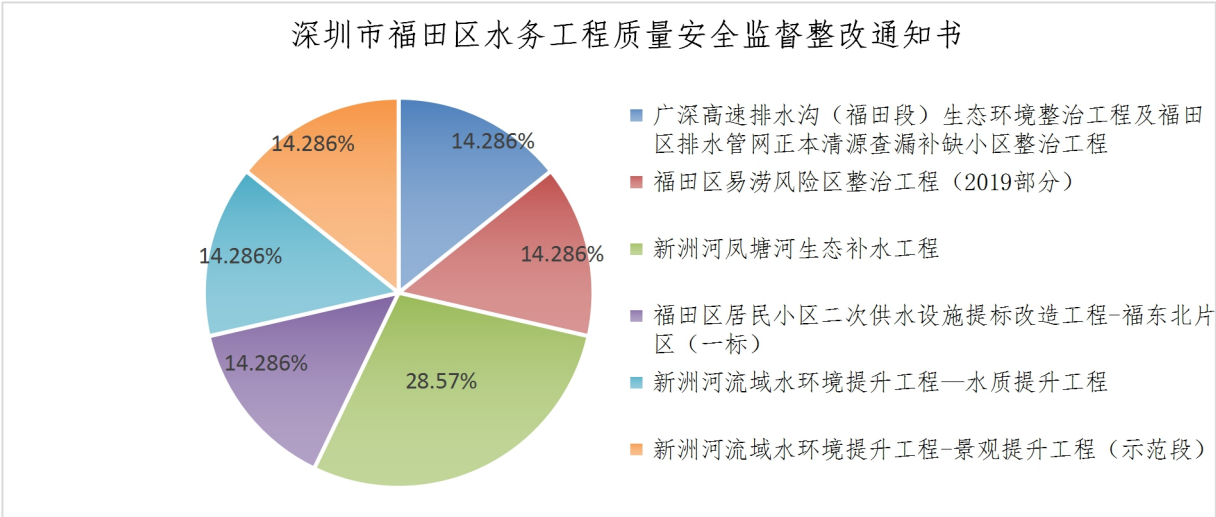
图 1 整改通知书（统计截止：3 月 31 日）

在日常监督检查过程中，质安监站强化对各参建责任主体质量安全行为监督检查力度的同时，进一步加大对实体质量、现场施工安全和文明施工的监督检查力度，同时开展有限空间安全生产专项检查工作。针对检查中发现的质量安全问题，1 月 1 日至 3 月 31 日质安监站共下发《深圳市福田区水务工程质量与安全监督检查结果通知书》83 份（详见表 1）、《深圳市福田区水务工程质量安全监督整改通知书》7 份（详见图 1）、《深圳市福田区水务工程质量安全监督预警通知书》6 份（详见图 2）、《深圳市福田区水务工程停工整改通知书》5 份（详见图 3），《深圳市福田区水务工程复工通知书》6 份，并责令相关责任单位落实整改回复。目前，福水质量安全监督〔2021〕改字第 1 号-广

深高速排水沟（福田段）生态环境整治工程及福田区排水管网正本清源查漏补缺小区整治工程、福水质量安全监督〔2021〕改字第2号-福田区易涝风险区整治工程（2019部分）、福水质量安全监督〔2021〕改字第7号-新洲河流域水环境提升工程-景观提升工程（示范段）逾期未整改回复，其余质量安全问题大部分已按要求整改完毕。

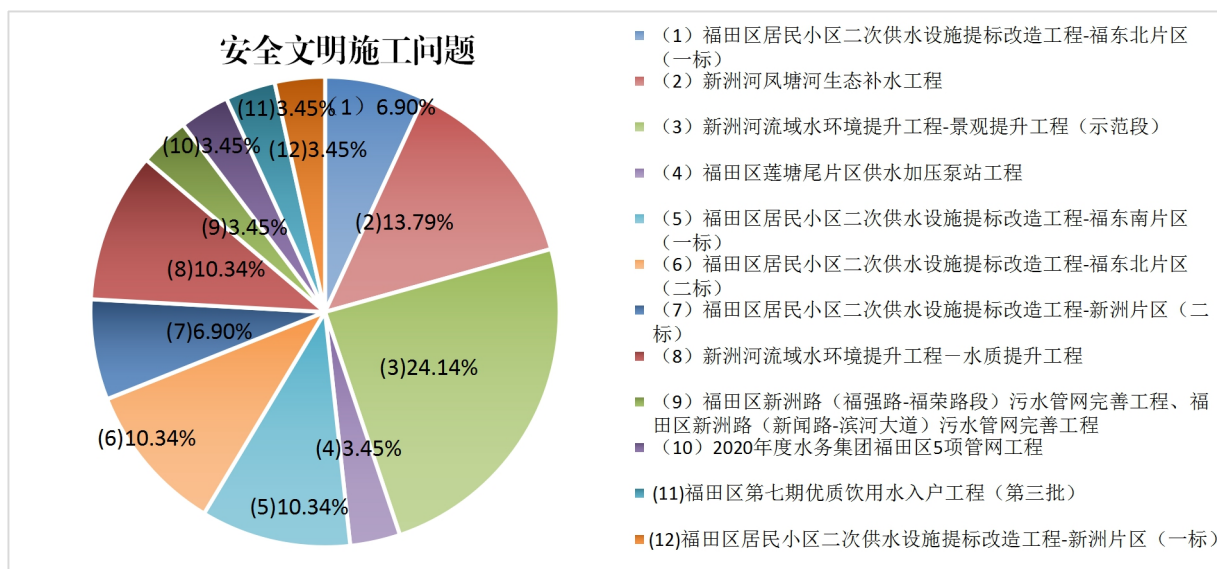
图 4 安全文明施工问题（统计截止：3 月 31 日）

质安监站 2021 年第一季度日常监督检查中，发现 12 个监督项目有 29 项次施工现场存在裸土未覆盖、施工围挡设置未形成 100%闭环、材料堆放杂乱、七牌一图及安全警示牌缺失等问题（如图 4）。

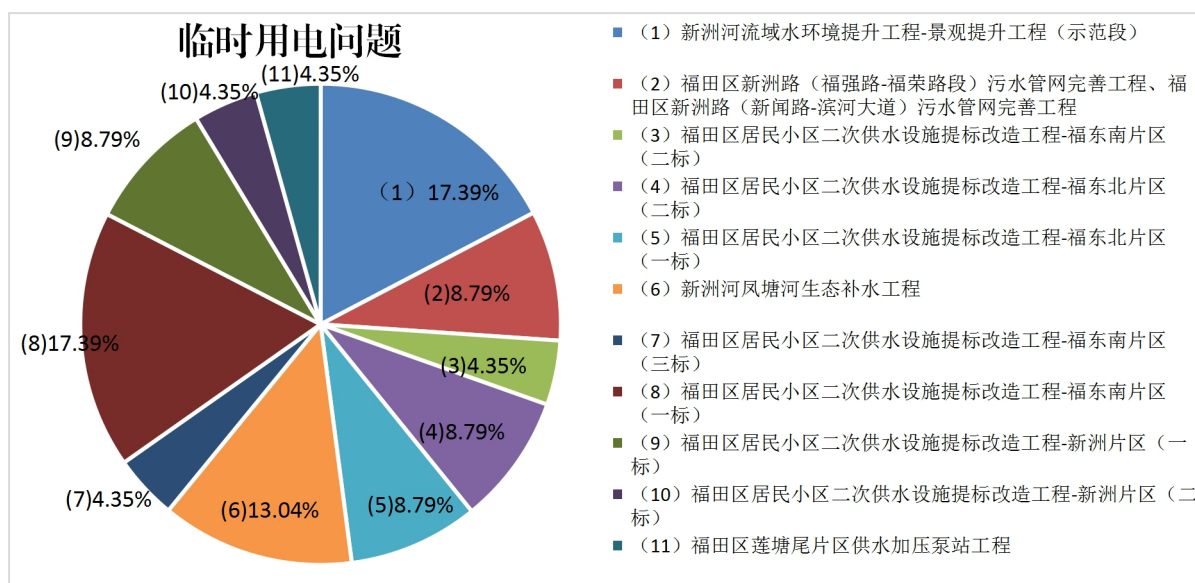
图 5 临时用电问题（统计截止：3 月 31 日）

质安监站在 2021 年第一季度的日常监督检查中，发现 11 个监督项目有 23 项次施工现场存在临时用电使用多插孔插座、配电箱内 PE 线没接地、电缆线拖地、电箱未按“一箱一机一闸一漏保”要求配置、电箱位置放置不符合要求等问题（如图 5）。
