深圳市福田区水务工程质量安全监督

通 报

2021 年第 2 期总第 5 期

福田区水务工程质量安全监督站 编

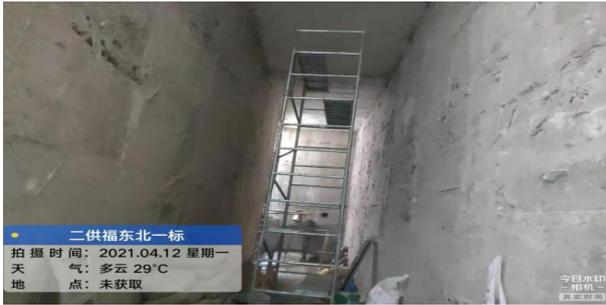
<p>二供福东北一标 拍摄时间: 2021.04.12 星期一 天气: 多云 29°C 地点: 未获取</p>

质安监站在 2021 年第二季度的日常监督检查中，发现 14 个监督项目有 56 项次施工现场存在临时用电使用多插孔插座、配电箱内 PE 线没接地、电缆线拖地、电箱未按“一箱一机一闸一漏保”要求配置、电箱位置放置不符合要求等问题（如图 4）。
