# **“05·02” 福田区美星厂区死亡事故调查组**

## **“05·02” 福田区美星厂区死亡事故 调查报告**

梅林电网通信办公室以及路面局部修缮改造。

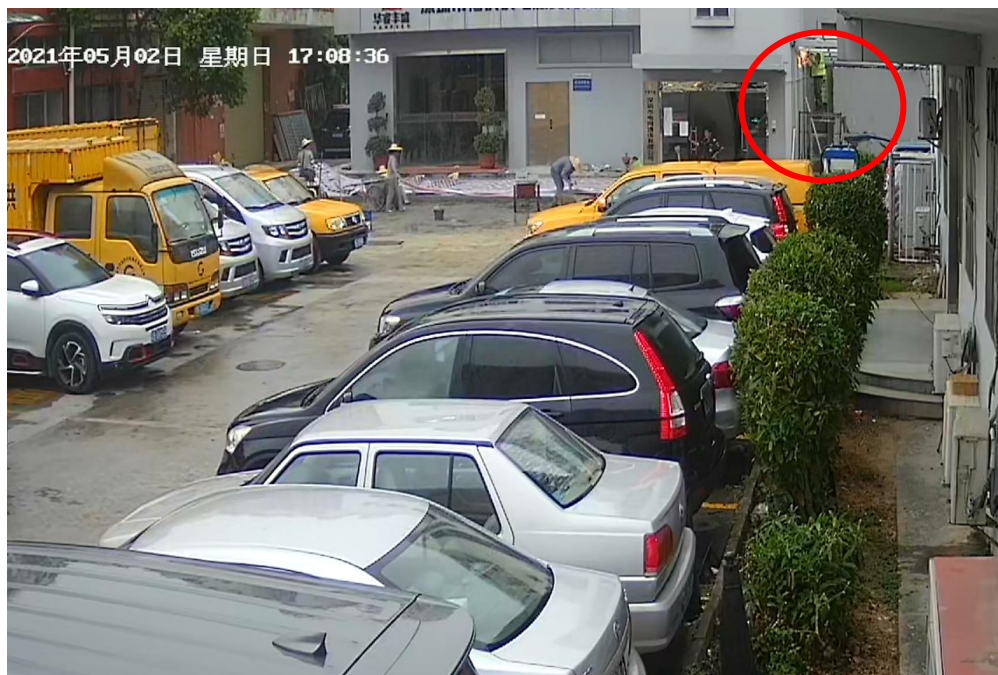
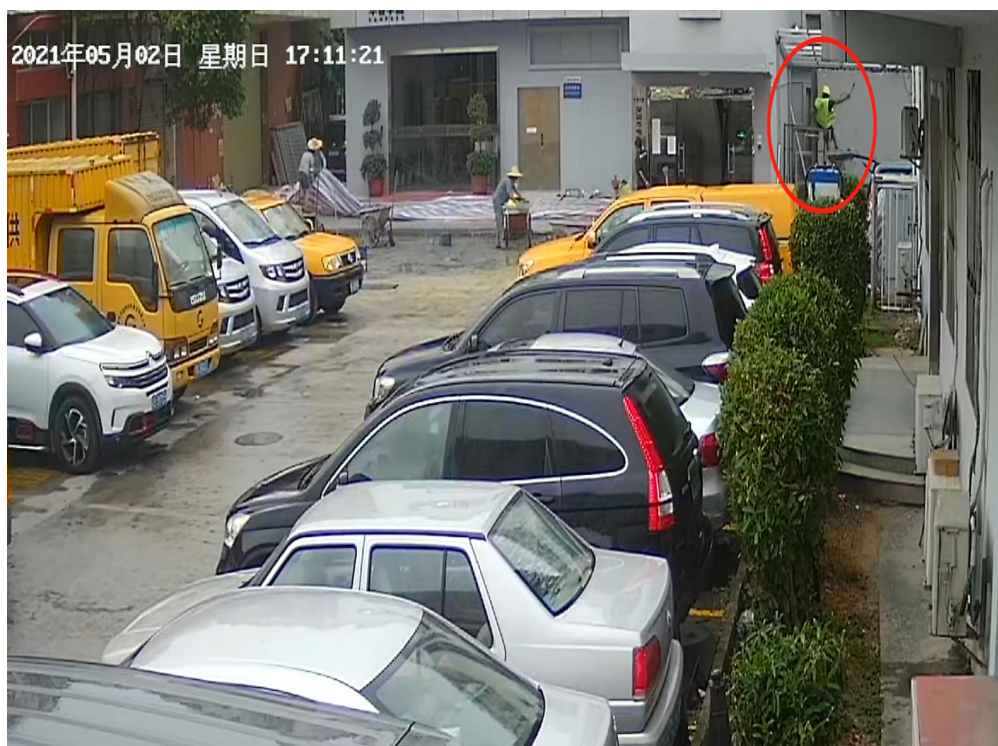
## （二）现场视频监控情况

梅林电网通信办公室以及路面局部修缮改造项目于2021年4月30日动工。5月2日上午8时50分许，深圳市设计装饰工程有限公司安排了作业人员陈某康、官某成、刘某录三人在施工现场对一楼的雨棚进行龙骨架安装作业。17时11分许，刘某录完成了龙骨巩固加焊作业后，在门字架上下来时，脚下踩踏的木制梯子发生倾倒，导致刘某录从梯子上摔倒至地面。
