# **“08·07” 福田区深业花园死亡事故调查组**

## **“08·07” 福田区深业花园死亡事故 调查报告**

2020年8月7日10时50分许，位于福田区莲花街道海田路106号福中社区深业花园C栋发生一起事故，造成1人死亡。

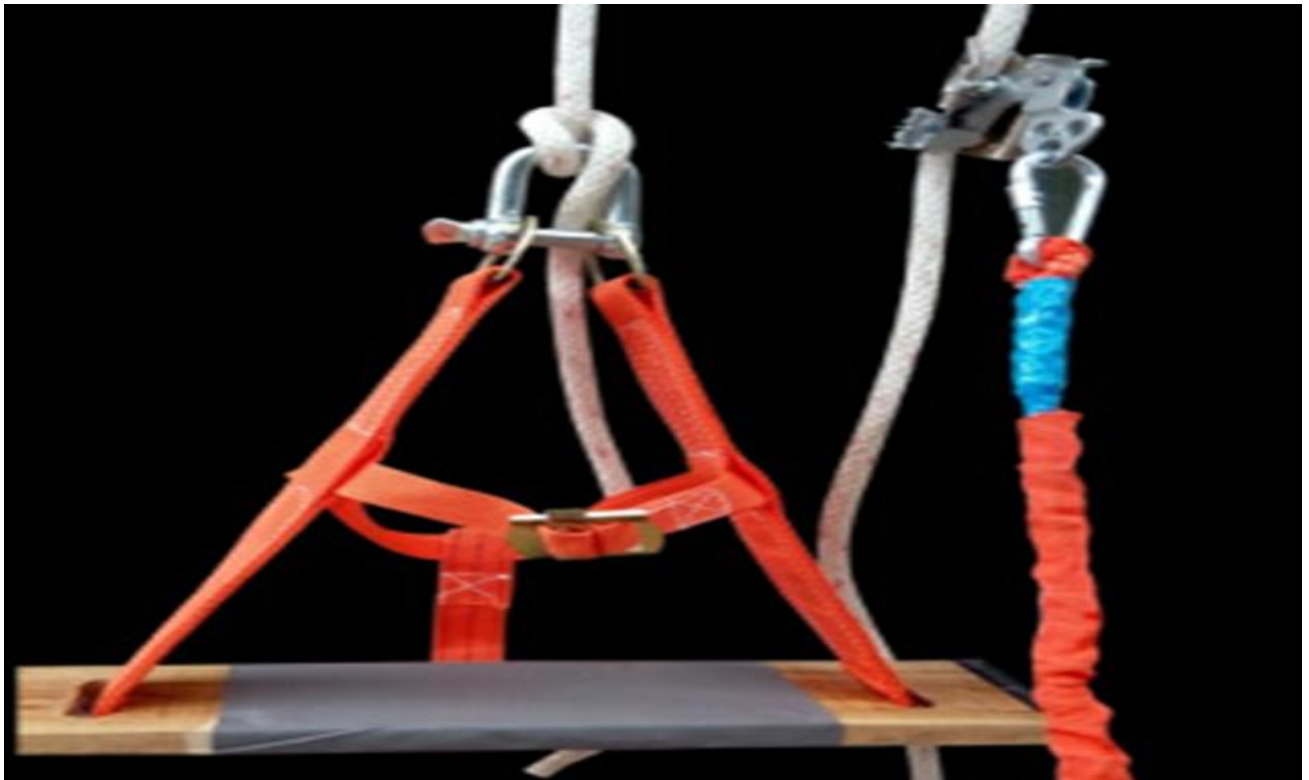
### 1、座板式单人吊具情况

座板式单人吊具由挂点装置、悬吊下降系统和坠落保护系统组成。悬吊下降系统是指可通过手控下降器沿工作绳将座板下移或固定在任意高度进行作业的工作系统，其由工作绳、下降器、连接器、座板装置组成。

{《座板式单人吊具悬吊作业安全技术规范（GB 23525—2009）》规定,自锁器按 6.7 规定的方法每年至少进行一次周期性测试。自锁器应能正常锁止（指自锁器锁住），解锁后应能在柔性导轨（指带自锁器的长绳）上顺畅滑动，正常工作}。

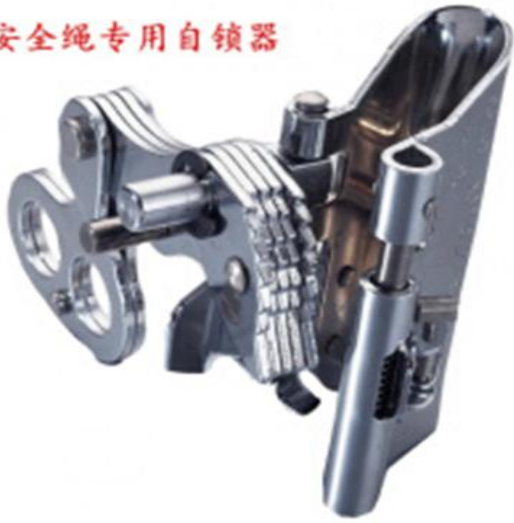
安全绳专用自锁器

事故中的自锁器锁死安全绳处齿轮严重磨损
