福田沙头富通九曜公馆“3·1”一般 高处坠落事故调查报告

福田区事故调查组编制

2023年6月28日

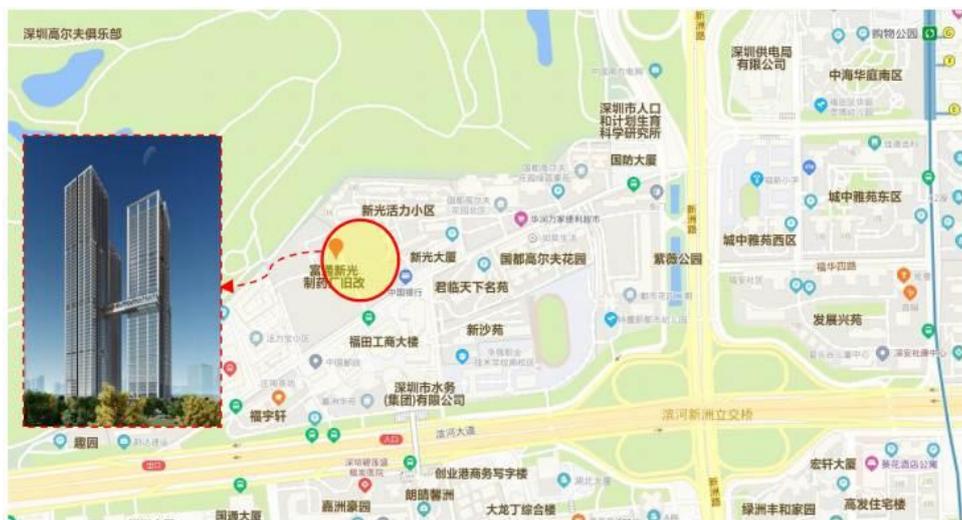
图 1 富通九曜项目工地位置图

事发点位于深圳市福田区新沙路 18 号富通九曜公馆项目工地，事发项目由 3 个超高层塔楼及裙楼组成。事发地点 3 号楼共有 40 层，建筑高度 172.6 米，用途为：酒店、商务公寓、人才公寓，20 层设有平台及花架梁。（见图 1、图 2）
