# **“11·24”福田区汇龙花园死亡事故调查组**

## **“11·24”福田区汇龙花园死亡事故调查报告**

2020年11月24日17时15分许，福田区梅林街道辖区梅东三路的汇龙花园4栋天龙阁发生一起事故，造成1人死亡。

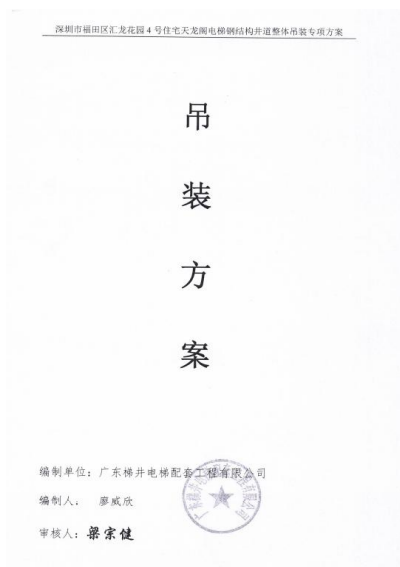
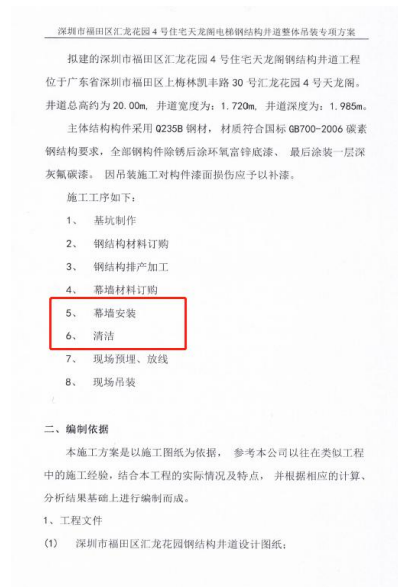
1、广东梯井电梯配套工程有限公司为本工程编制有吊装方案。但该方案中无涉及幕墙安装及清洁施工组织措施及安全技术措施的具体内容。

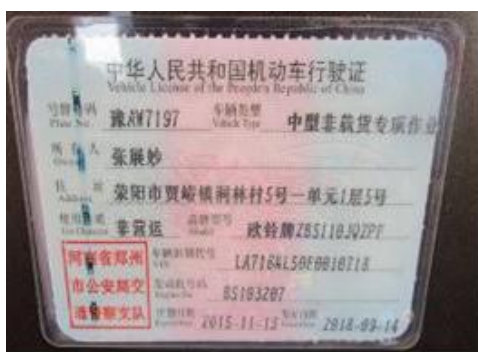
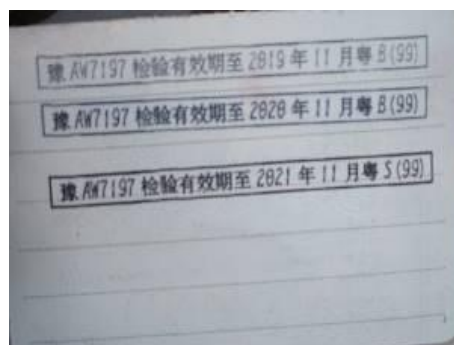
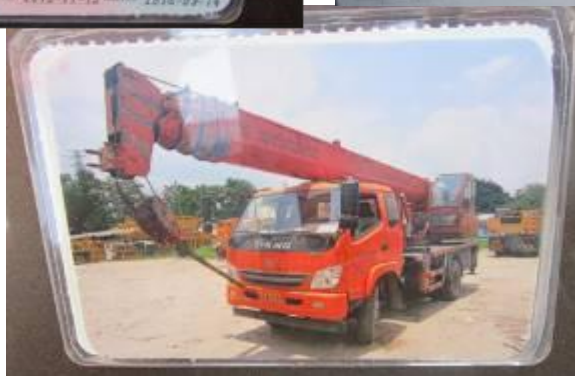
2、涉事高空作业车资料(高空作业车由广东梯井电梯配套工程有限公司租用)

车牌号：豫 AW7197 高空作业车，可伸缩吊臂节共 4 节，最大举升高度 32 米，最大起吊重量 12 吨。车辆行驶证注册单位：河南省郑州市公安局交通警察支队，年检有效期至：2021 年 11 月。

3、经向深圳市特种设备安全检验研究院核查，豫 AW7197 高空作业车出具的检验合格证及检验报告，系相关单位冒用深圳市特种设备安全检验研究院名义伪造的检验报告。
