# “06·09”福田区深业上城南区（国际消费电子交易展示中心）死亡事故调查报告

2021年6月9日14时37分许，福田区华富街道笋岗西路的深业上城南区国际消费电子交易展示中心（简称为“深业上城 CEEC”）发生一起事故，造成1人死亡。

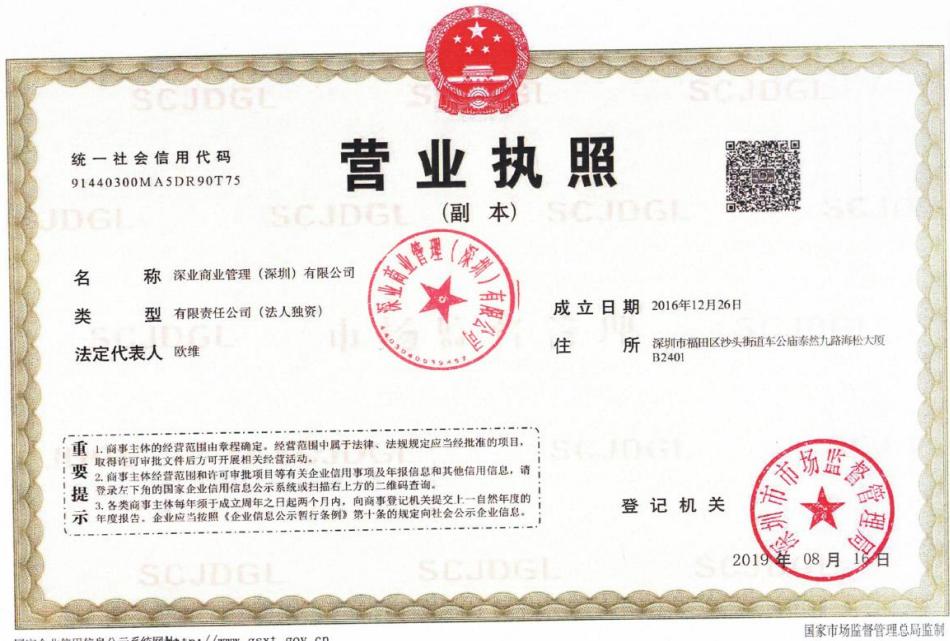
6月8日上午，深业商业管理（深圳）有限公司工程管理部 CEEC 属地主管龙某带领下属宋某清，自行对深业上城南区（CEEC）属地六楼的钢梯平台进行防水补胶前期作业（对铝板两边贴上透明胶带，方便补胶作业时胶水不会扩散）。当天龙某在微信的班组群上发出一条“打胶”的信息。

6月9日下午14时30分许，深业商业管理（深圳）有限公司工程管理部 CEEC 属地主管龙某再次带领下属宋某清、李某超到达作业点，继续对六楼的钢梯平台进行防水补胶前期作业。事发前龙某在钢梯平台面贴漏水边缘透明胶带，李某超和宋某清负责协助龙某作业。14时37分许，龙某在六楼的钢梯平台用透明胶带进行补胶时，不慎高坠至三楼地面。

（一）深业商业管理（深圳）有限公司应严格落实企业安全生产主体责任，吸取事故教训，切实履行企业的安全生产主体责任，一是要切实加强现场管理安全，堵塞安全漏洞，针对高处作业现场，应做好安全防护措施，或使用高空作业车辆进行作业，全力保障作业人员的生命安全。二是要加强对管理人员、作业人员的岗前培训和日常安全教育培训工作，提高管理人员、作业人员的安全防范意识、自我保护意识和安全作业技能，从源头上严格监督、教育管理人员和从业人员按照规定要求在作业过程中佩戴、使用劳动防护用品，杜绝类似事故再次发生。
