“05·02”福田区美星厂区死亡事故 调查报告

梅林电网通信办公室以及路面局部修缮改造。

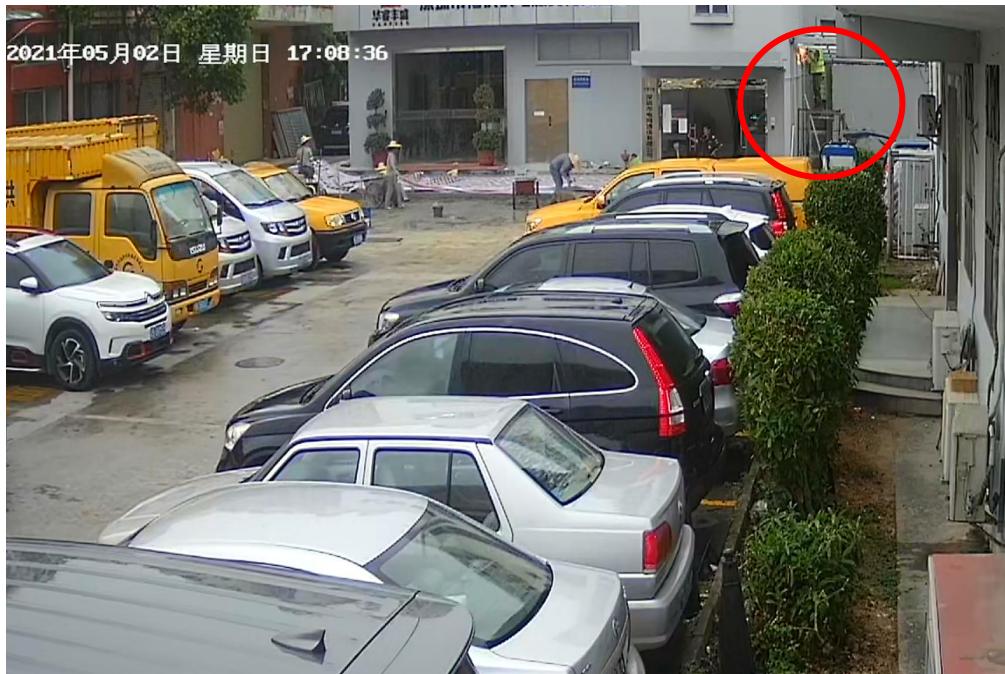
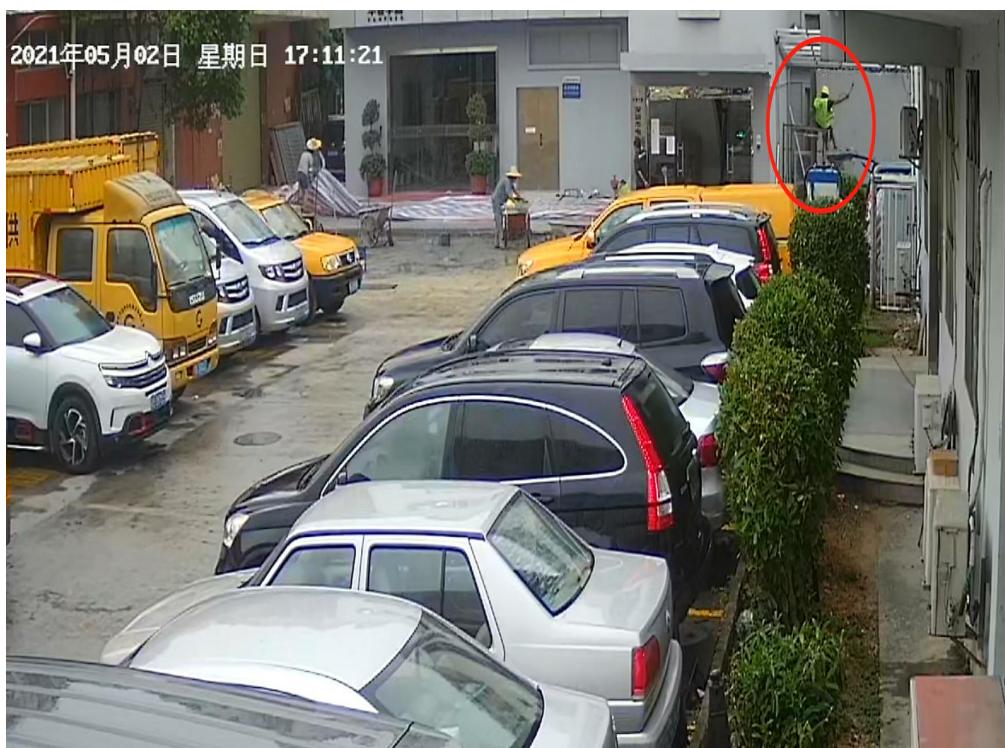
(二) 现场视频监控情况

梅林电网通信办公室以及路面局部修缮改造项目于2021年4月30日动工。5月2日上午8时50分许，深圳市设计装饰工程有限公司安排了作业人员陈某康、官某成、刘某录三人在施工现场对一楼的雨棚进行龙骨架安装作业。17时11分许，刘某录完成了龙骨巩固加焊作业后，在门字架上下来时，脚下踩踏的木制梯子发生倾倒，导致刘某录从梯子上摔倒至地面。
