“11·24”福田区汇龙花园死亡事故调查报告

2020年11月24日17时15分许，福田区梅林街道辖区梅东三路的汇龙花园4栋天龙阁发生一起事故，造成1人死亡。

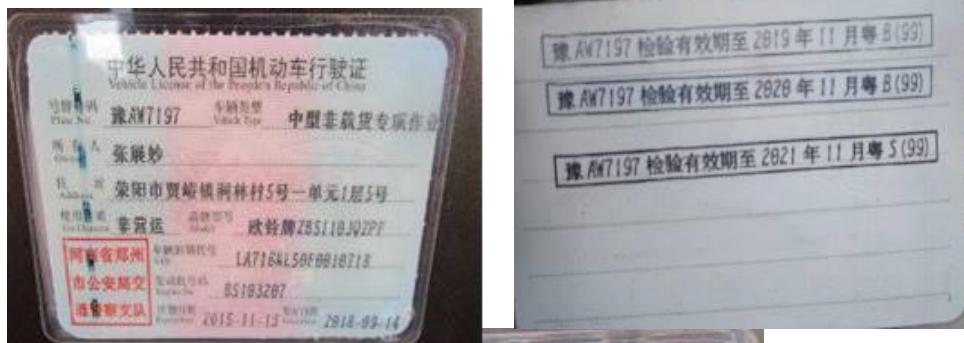
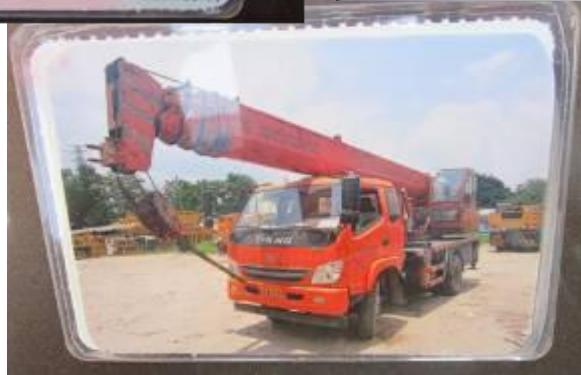
2、涉事高空作业车资料(高空作业车由广东梯井电梯配套工程有限公司租用)

车牌号：豫 AW7197 高空作业车，可伸缩吊臂节共 4 节，最大举升高度 32 米，最大起吊重量 12 吨。车辆行驶证注册单位：河南省郑州市公安局交通警察支队，年检有效期至：2021 年 11 月。

3、经向深圳市特种设备安全检验研究院核查，豫 AW7197 高空作业车出具的检验合格证及检验报告，系相关单位冒用深圳市特种设备安全检验研究院名义伪造的检验报告。
