“4·20”福田区排水管网正本清源工程 (八期)国际人才大厦死亡事故调查报告

项目名称：福田区排水管网正本清源工程（第八期）

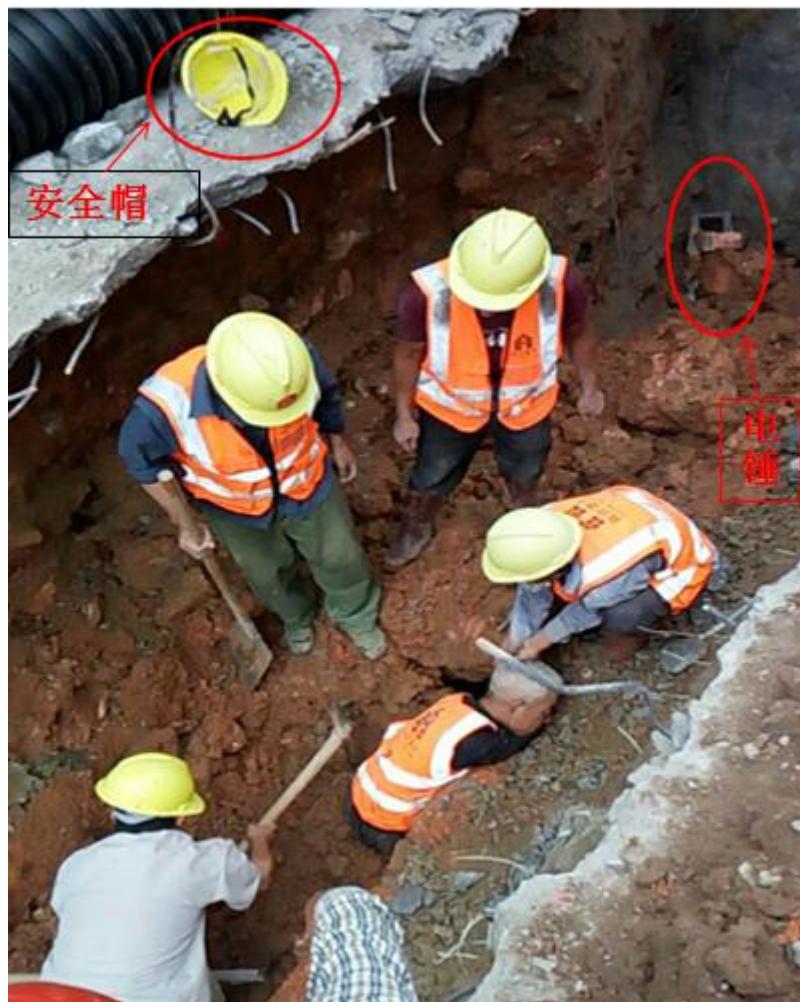
管道井底部接驳口破壁作业，谭某生负责清理沟槽底部的破碎井壁物及渣土作业。作业过程中在 18 时 16 分许，突然靠近污水井附近沟槽南侧（较深侧）发生边坡坍塌，并将谭某生掩埋。

事故发生后，施工单位组织现场工人进行自救，历时 8 分钟谭某生被从掩埋的土中救出来，120 现场进行施救。随后，福田区安监局、华富街道办、华富派出所、区环水局赶到现场，对事故原因展开调查。

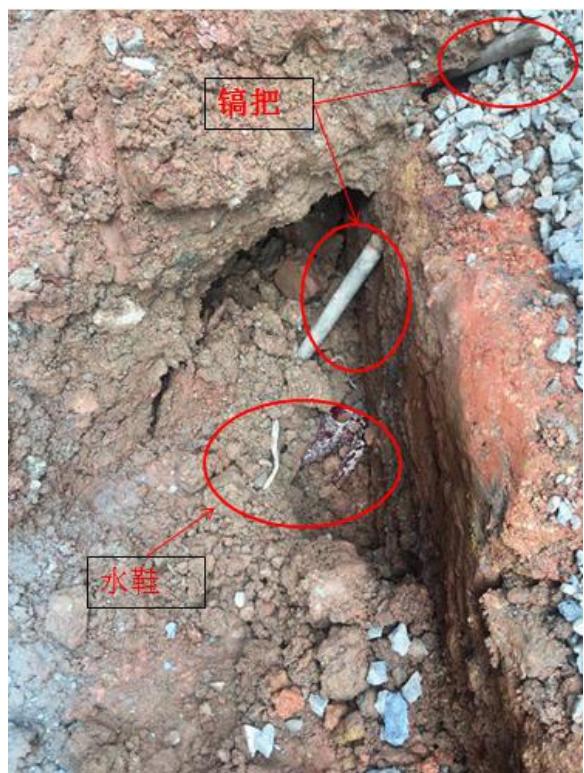
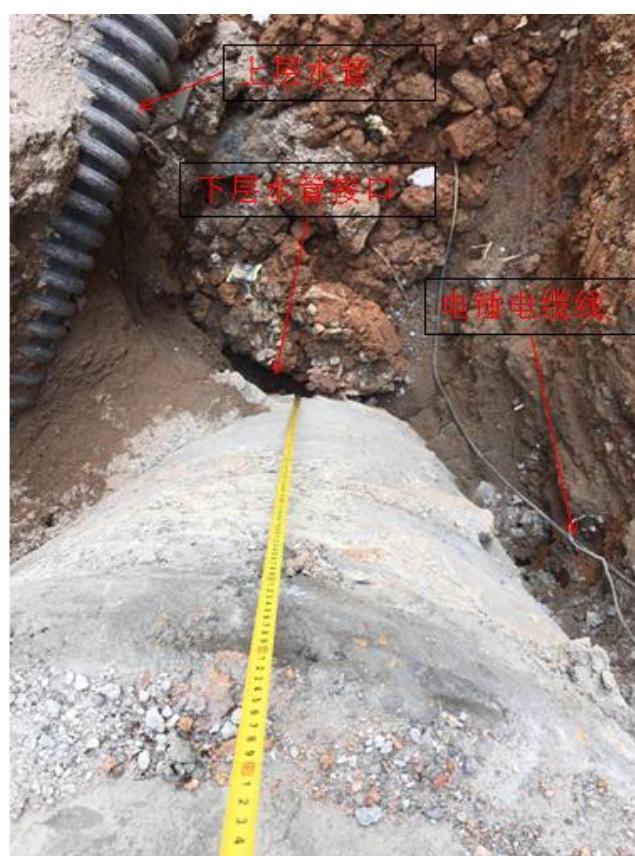
1、事故发生地点位于国际人才大厦北侧，与开挖段端头管道井的距离为 2 米 ~ 2.5 米，距人才大厦远侧边坡高 1.4 米，按 1:0.36 放坡，距人才大厦近侧边坡高度 2.3 米，包含顶面 0.2 米厚钢筋混凝土、0.2 米厚级配碎石，未放坡、未采取支护；管沟高度 0.9 米，宽度 1 米；坍塌部位长度 2.3 米，高 1.2 米，最深处 0.7 米，坍塌土方量约 1 方，土质为天然湿度黏土；现场遗落 2 个镐把和一只水鞋。
