“08·07”福田区深业花园死亡事故 调查报告

2020年8月7日10时50分许，位于福田区莲花街道海田路106号福中社区深业花园C栋发生一起事故，造成1人死亡。

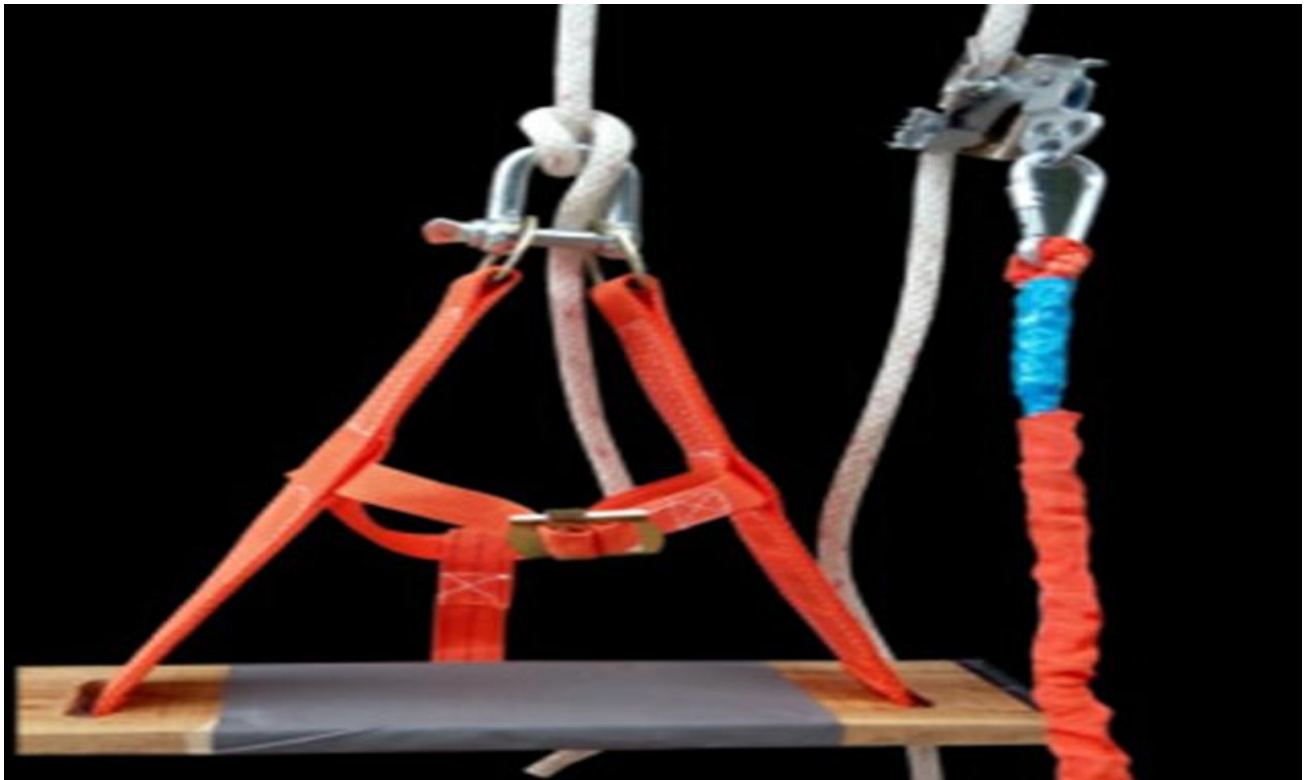
1、座板式单人吊具情况

座板式单人吊具由挂点装置、悬吊下降系统和坠落保护系统组成。悬吊下降系统是指可通过手控下降器沿工作绳将座板下移或固定在任意高度进行作业的工作系统，其由工作绳、下降器、连接器、座板装置组成。

{《座板式单人吊具悬吊作业安全技术规范(GB 23525—2009)》规定,自锁器按 6.7 规定的方法每年至少进行一次周期性测试。自锁器应能正常锁止(指自锁器锁住),解锁后应能在柔性导轨(指带自锁器的长绳)上顺畅滑动,正常工作}。

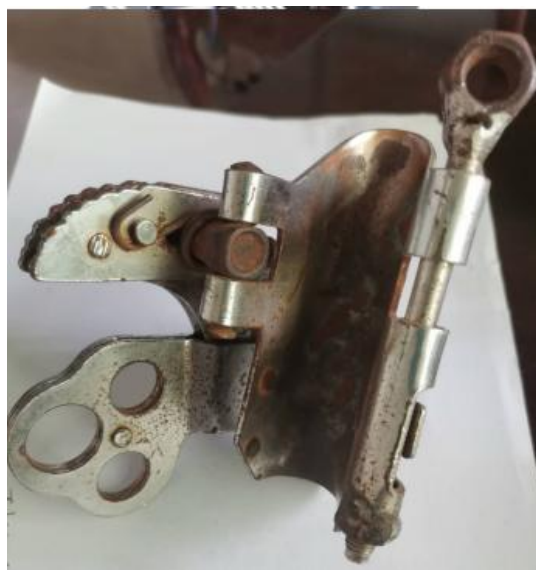
正规的自锁器

事故中的自锁器被改动过
