深圳市福田区水务工程质量安全监督

通报

2022 年第 2 期总第 9 期

福田区水务工程质量安全监督站 编 2022 年 7 月 28 日印
发

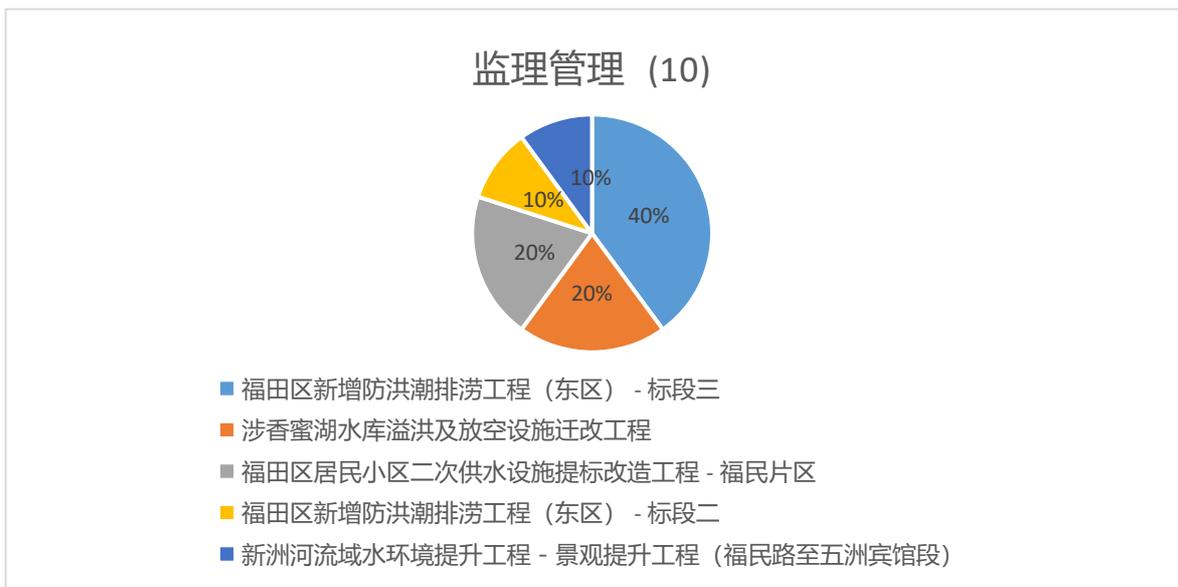
监督检查中共发现 5 个项目有 10 项监理管理安全隐患问题：项目总监未完善相关变更手续；监理单位总监当日不在岗；监理单位未提供监理安全日志；安全监理日志记录不全等安全隐患。

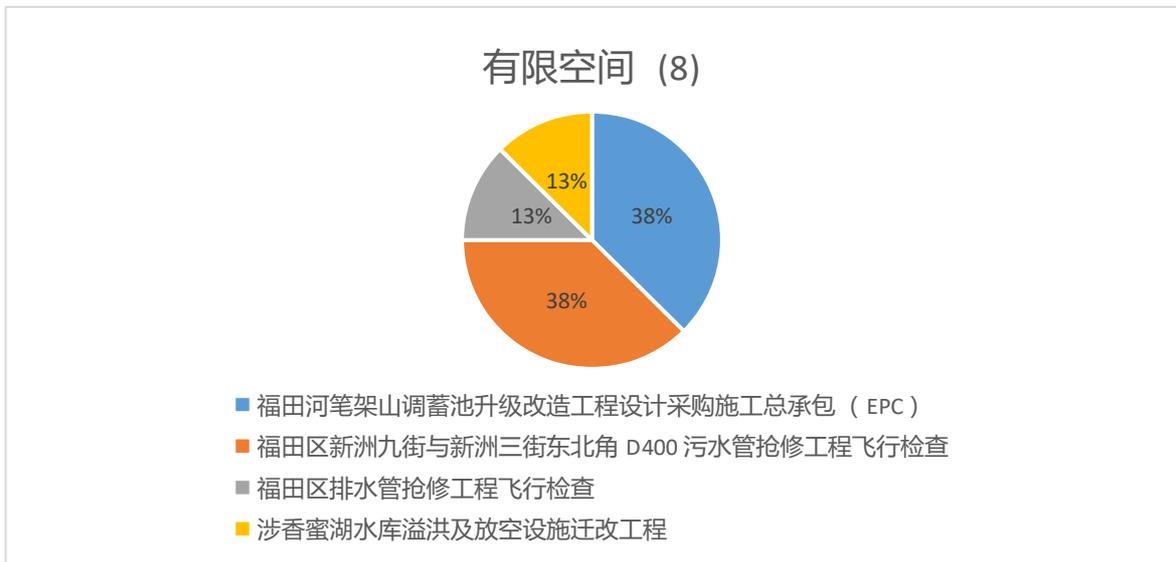
监督检查中共发现 4 个项目有 8 项有限空间安全隐患问题：有限空间作业未落实培训演练；有限空间作业审批表未见专职监护人；有限空间有毒气体检测频次不满足要求，检测记录未填写相关检测数据；接收井顶管内有限空间未见通风设备等安全隐患。

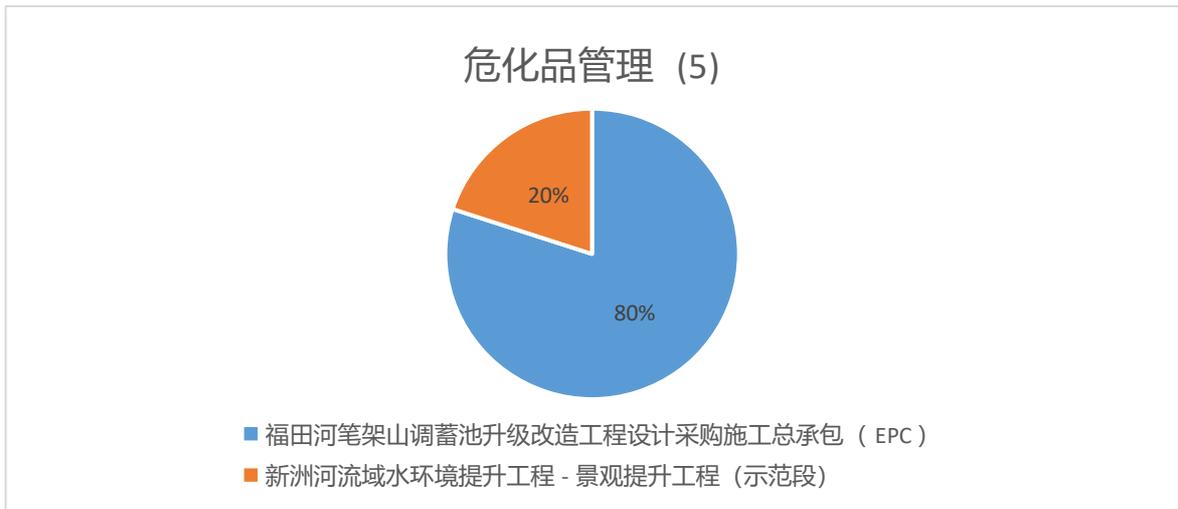
监督检查中共发现 2 个项目有 5 项危化品管理安全隐患问题：施工现场油漆未单独存放；现场油漆随意摆放，未集中放置，且未配灭火器；易燃油漆及稀释剂堆放在细格栅间等安全隐患。

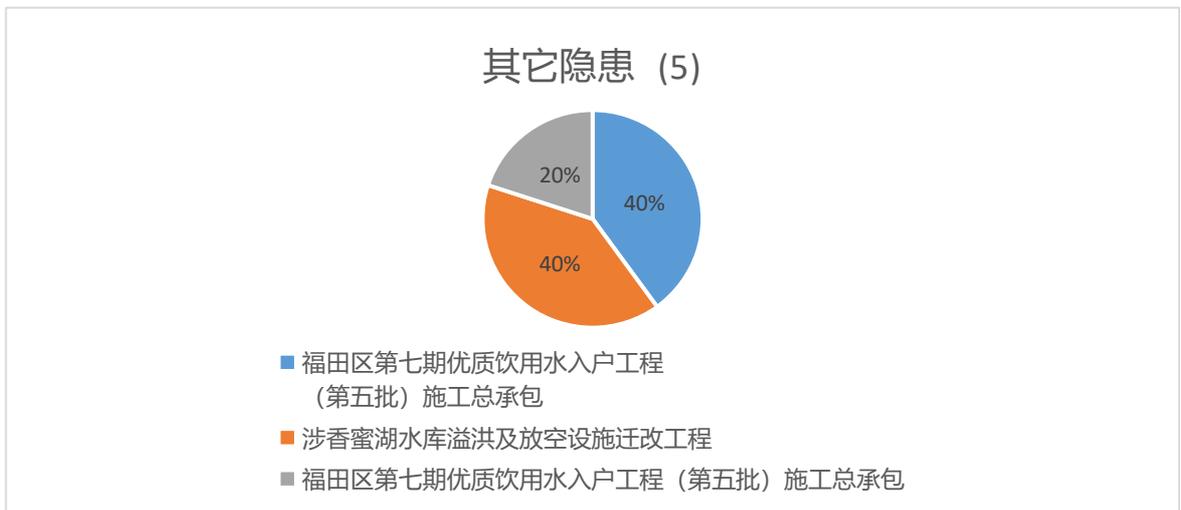
监督检查中共发现 3个项目有 5项其它安全隐患问题：
管线保护 3项、地下暗挖 2项等安全隐患。
