# **“1·18”福田区礼园工程项目死亡事故调查组**

## **“1·18”福田区礼园工程项目死亡事故 调查报告**

2019年1月18日13时许，位于福田区红荔路深圳书城东侧的福田区礼园工程项目工地发生一起高坠事故，造成1人受伤。2018年1月19日，伤者经救治无效死亡。

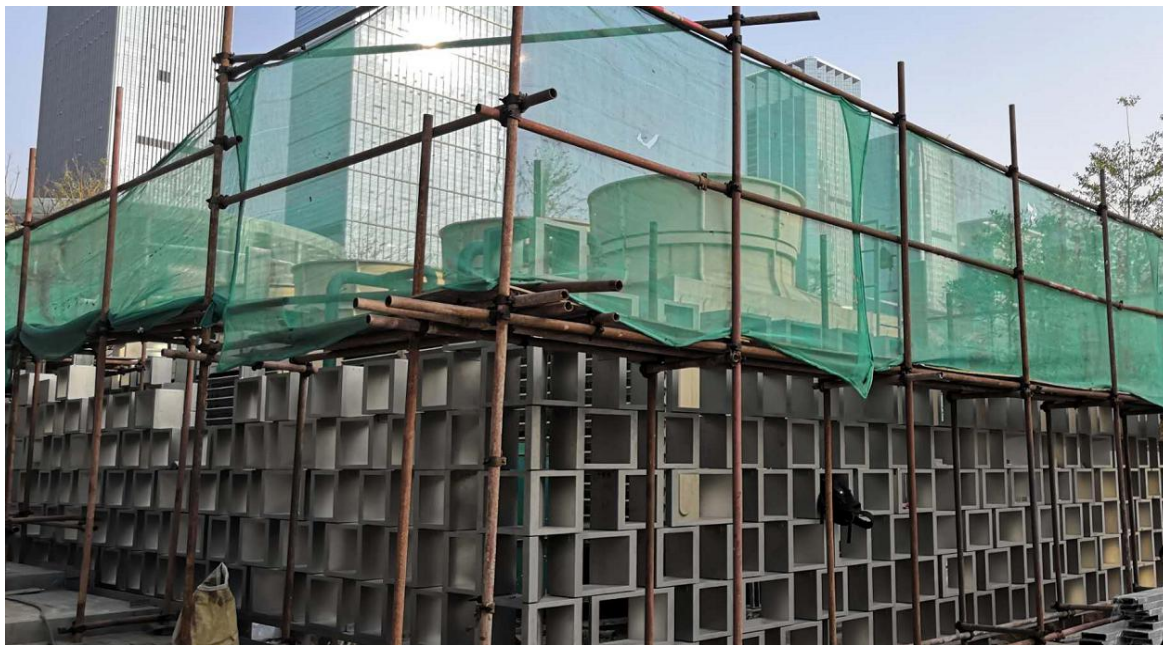
礼园不锈钢景墙部分状况

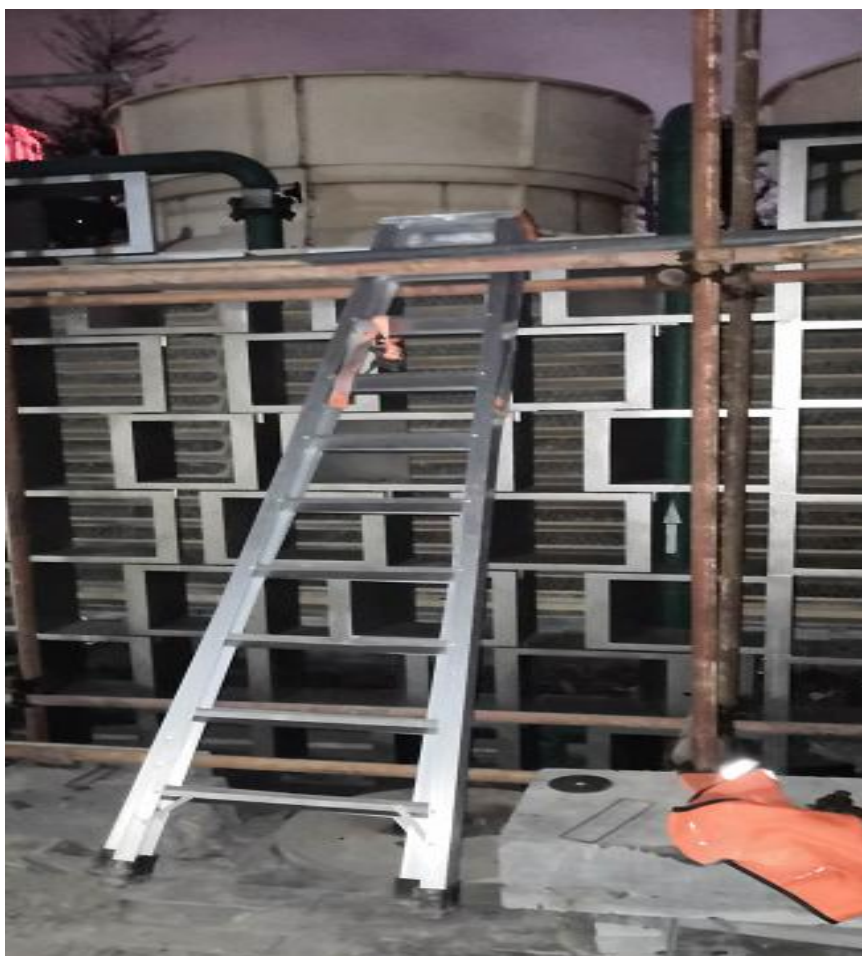
脚手架离地面高度为 2.52 米

施工作业人员冉某斌在脚手架上进行高处作业时，安全意识薄弱，未按规定系扣好安全防护用品。

（一）深圳艺豪不锈钢工程有限公司要认真吸取事故教训，特别是不锈钢安装作业时要严格遵守高处作业规程，加强对作业人员安全教育培训，提高作业人员安全隐患风险防

范意识；同时要按规定进行有效安全作业监控，防范类似高坠事故发生。

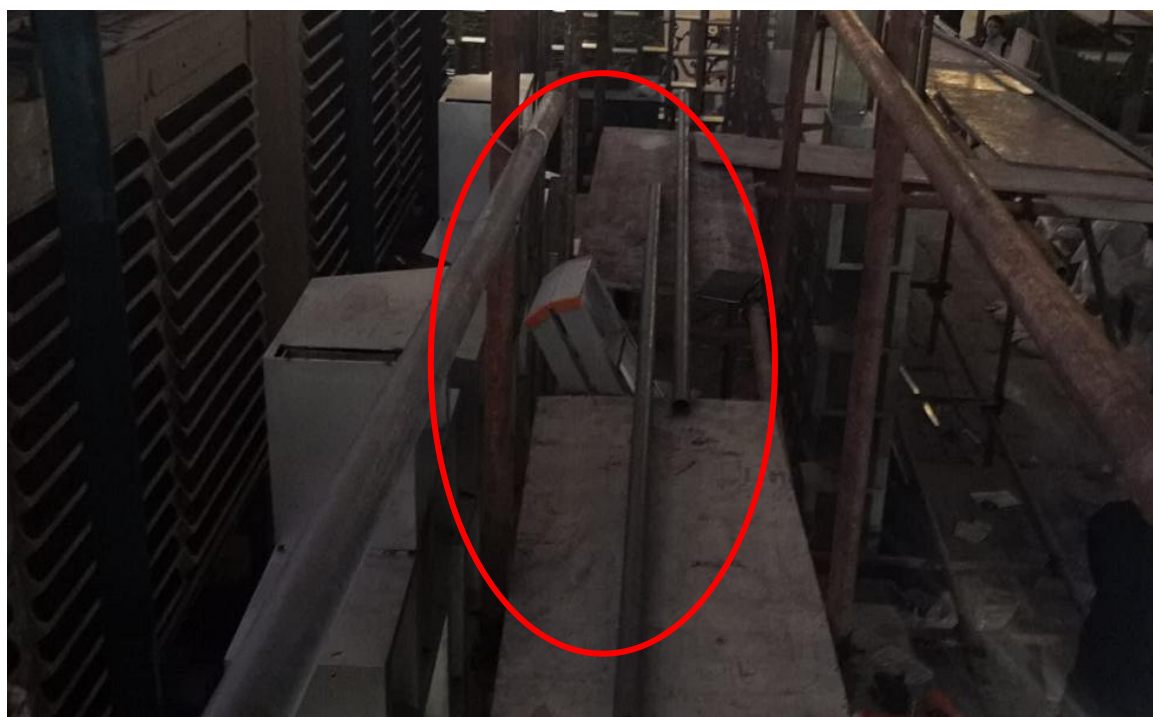
冉某斌在脚手架上的站立面

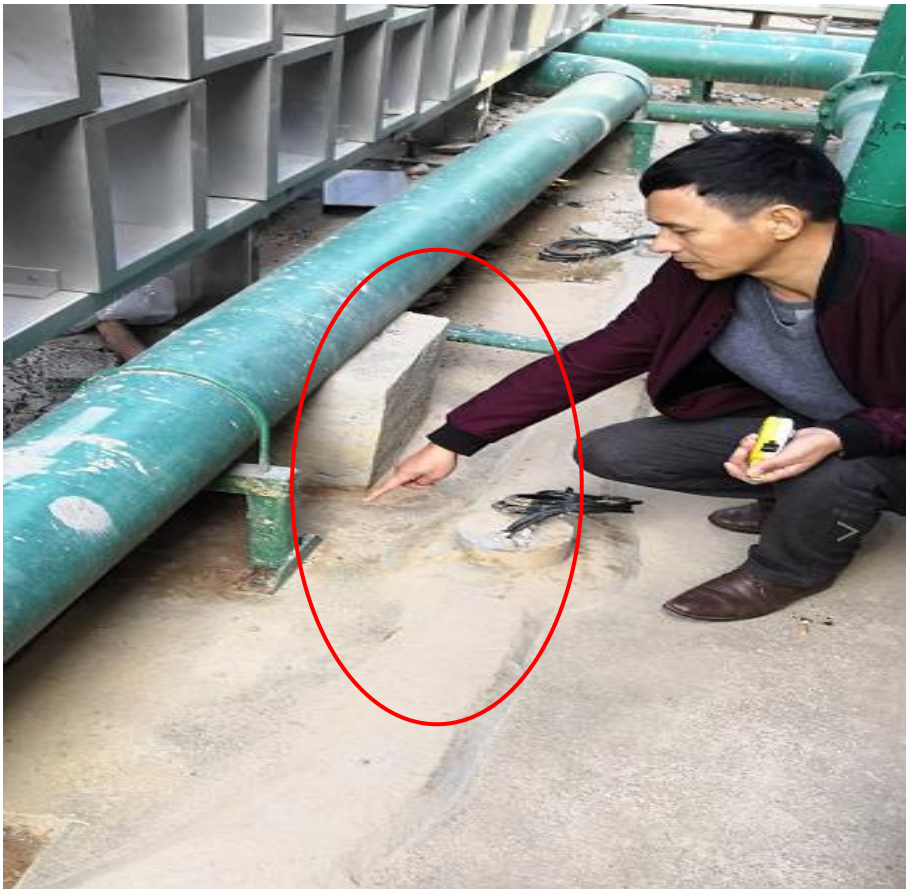
2018 年 12 月 28 日，深圳艺豪不锈钢工程有限公司作业人员开始进场对礼园不锈钢景墙进行专项施工。2019 年 1 月 18 日 13 时许，深圳艺豪不锈钢工程有限公司的工人冉某斌，在对礼园不锈钢景墙进行专项施工作业时，不慎从脚手架上高坠落至地面处，导致其头部受伤。120 将伤者冉某斌送往北京大学深圳医院进行救治，后冉某斌家属将其转院至重庆老家进行治疗。2019 年 1 月 19 日，因冉某斌伤势过重医治无效死亡。

冉某斌在脚手架上高坠后的坠落位置
