“1·18”福田区礼园工程项目死亡事故 调查报告

项目名称：北中轴四园及连廊功能完善建设工程

“1·18”福田区礼园工程项目死亡事故调查组

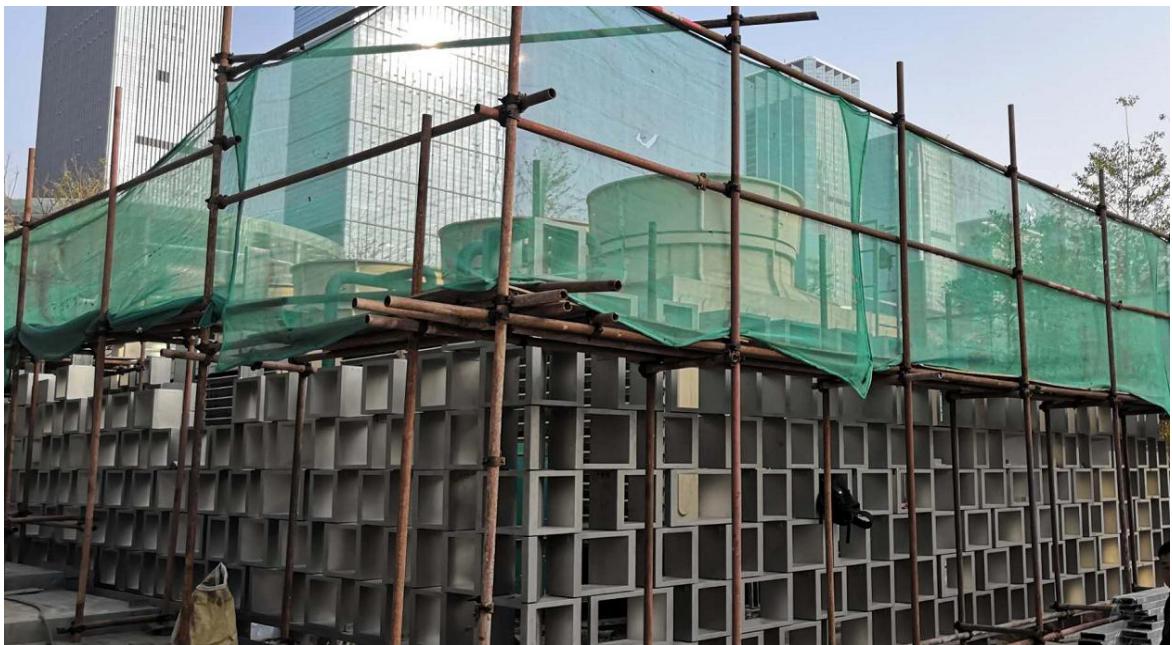
礼园不锈钢景墙部分状况

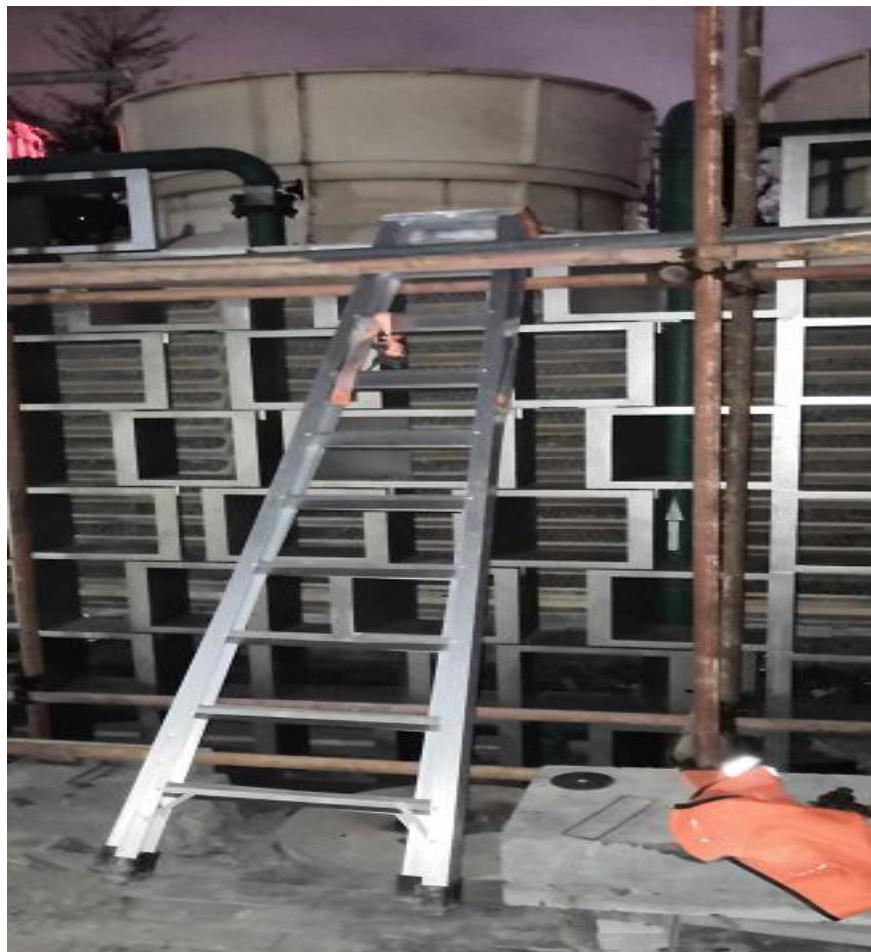
脚手架离地面高度为 2.52 米

施工作业人员冉某斌在脚手架上进行高处作业时，安全意识薄弱，未按规定系扣好安全防护用品。

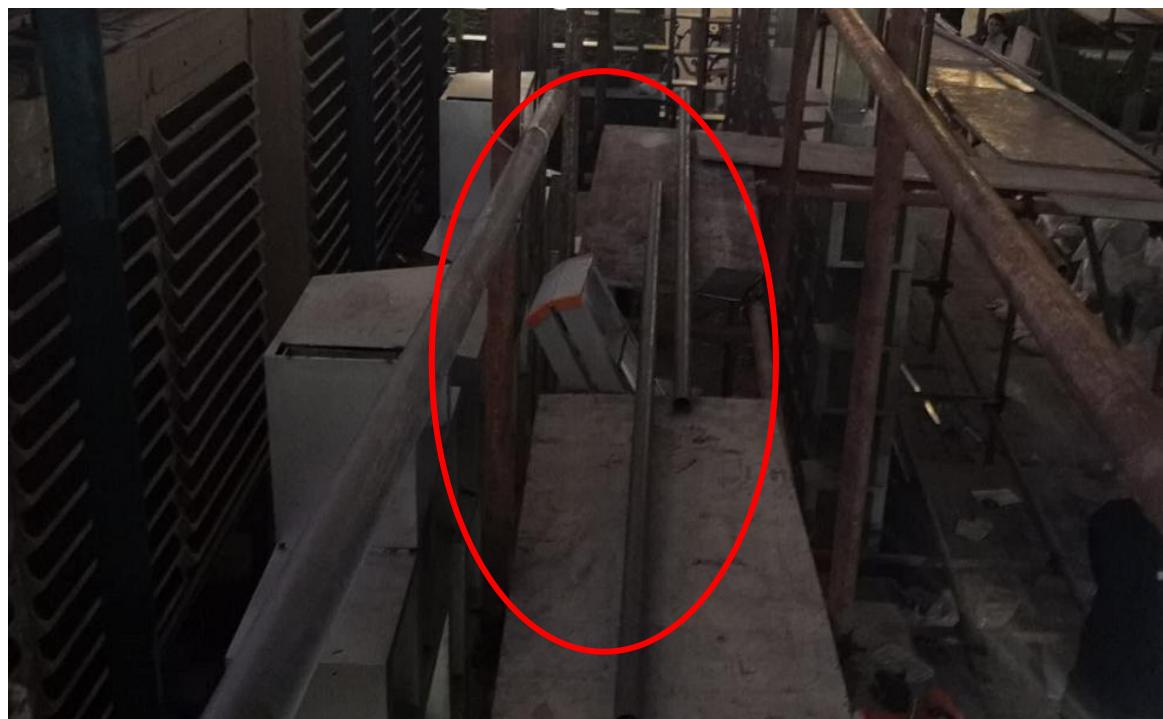
冉某斌在脚手架上的站立面

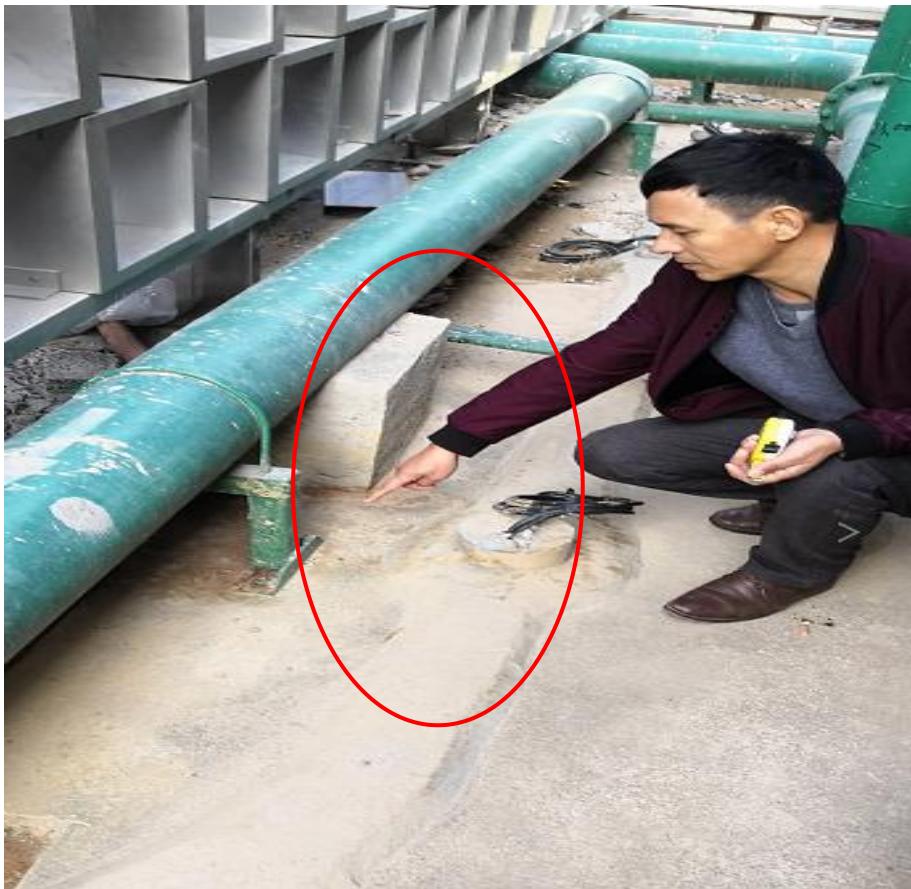
2018 年 12 月 28 日，深圳艺豪不锈钢工程有限公司作业人员开始进场对礼园不锈钢景墙进行专项施工。2019 年 1 月 18 日 13 时许，深圳艺豪不锈钢工程有限公司的工人冉某斌，在对礼园不锈钢景墙进行专项施工作业时，不慎从脚手架上高坠落至地面处，导致其头部受伤。120 将伤者冉某斌送往北京大学深圳医院进行救治，后冉某斌家属将其转院至重庆老家进行治疗。2019 年 1 月 19 日，因冉某斌伤势过重医治无效死亡。

冉某斌在脚手架上高坠后的坠落位置
