“9·19”福民路生产经营性道路交通事故调查报告

2018年9月19日21时51分许，位于福田区福民路路段发生一起交通事故，造成一人死亡。

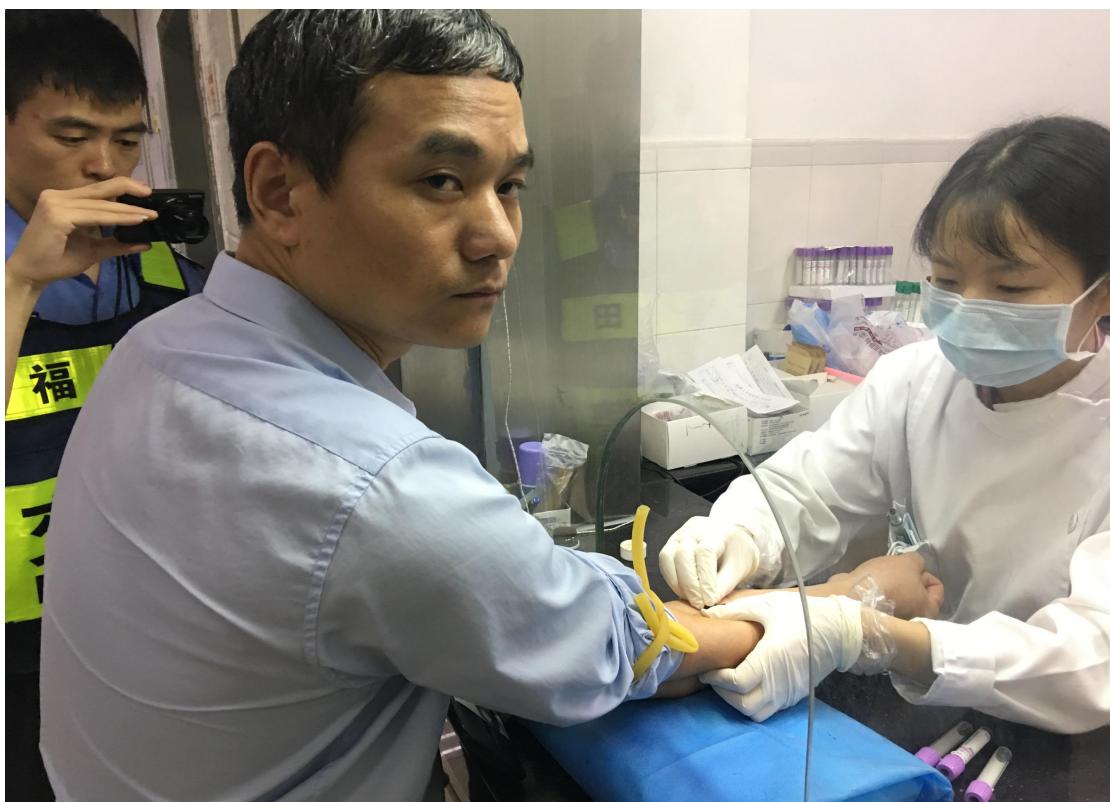
2、办案民警现场对驾驶员刘某辉进行了呼气式酒精检测，呼气测试结果为 0 毫克/100 毫升，后提取了刘某辉的血样，委托广东省南天司法鉴定所对血样酒精含量进行检测，血液中未检测出乙醇成份。

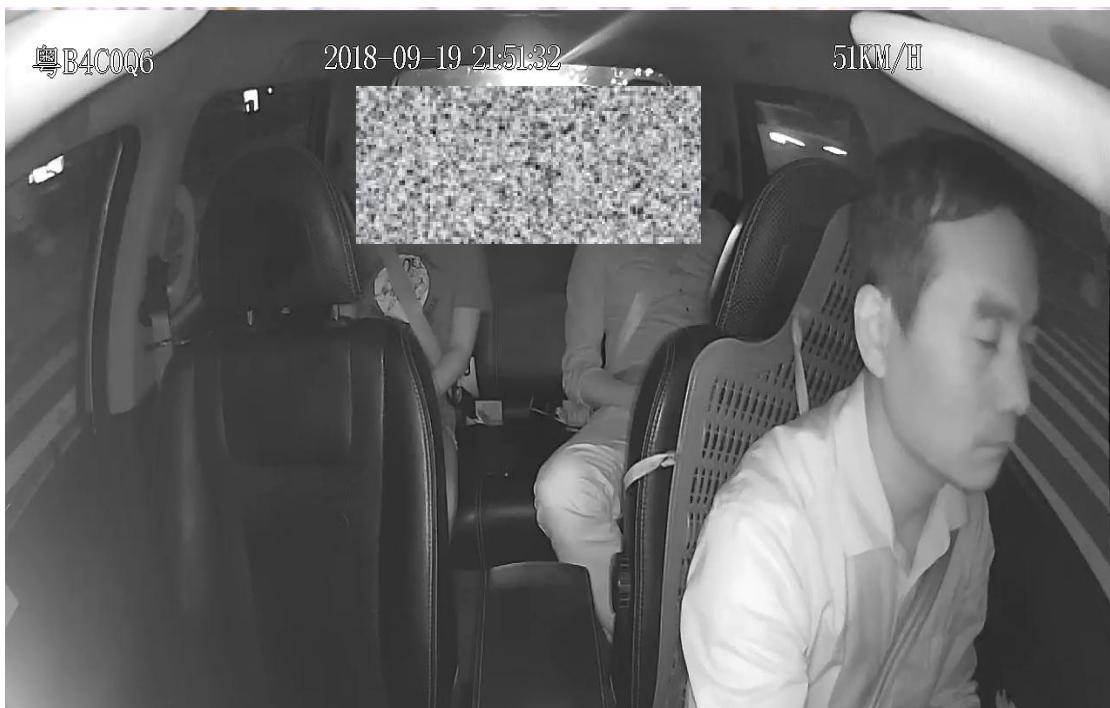
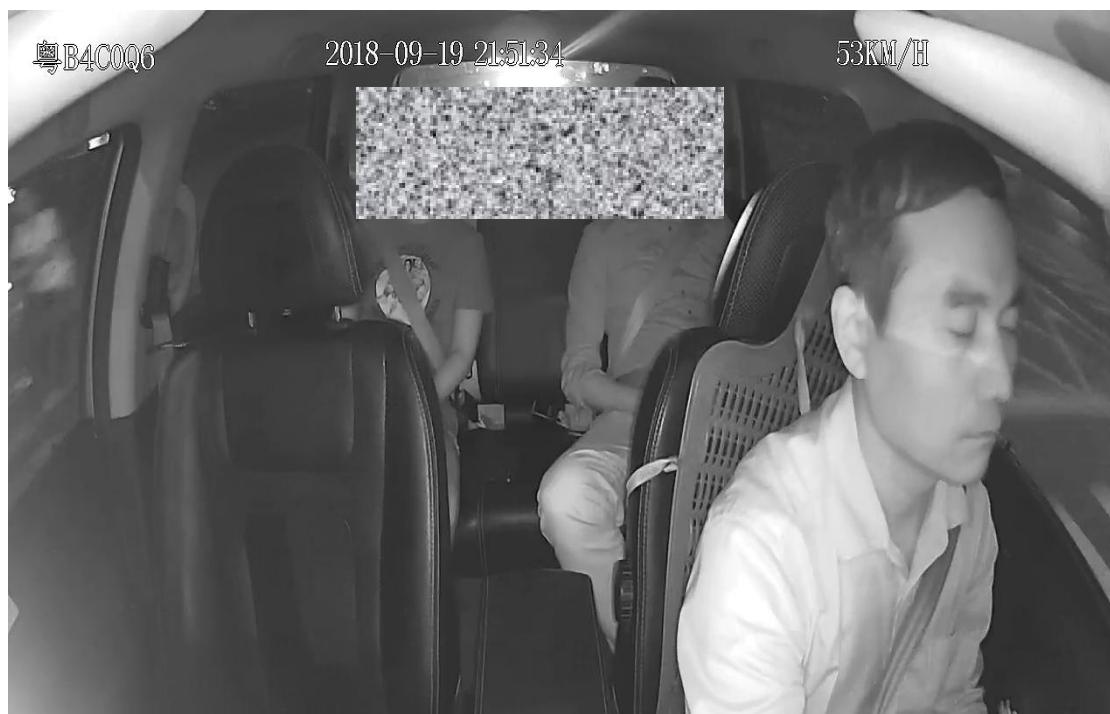
3、现场民警对肇事车辆进行勘察，肇事车辆为蓝色电动出租车，车内安装了行车记录仪及车内监控视频，事故发生后交警部门调取了事发时的车内监控视频及行车记录仪视频资料；事发前肇事车内搭载着一男一女两名乘客，事故发生后这两名乘客已经自行离开，无联系方式；车内监控显示刘某辉驾驶车辆时精神状态不佳，多次打瞌睡，且事发时正在打瞌睡；事发路段限速 50 公里/每小时，肇事车辆的行车记录仪显示车速在事故发生时车速为 53 公里/每小时。

粤B4C0Q6号牌电动出租车驾驶员刘某辉在驾驶车辆时存在疲劳驾驶、打瞌睡的行为，且在行经人行横道时未减速让行。
